Võru vanalinna muinsuskaitseala (reg-nr 27008) ja selle kaitsevöönd

## Eksperthinnang

avalike haljasalade, parkide ja tänavahaljastuse väärtused muinsuskaitseala kaitsekorra koostamiseks

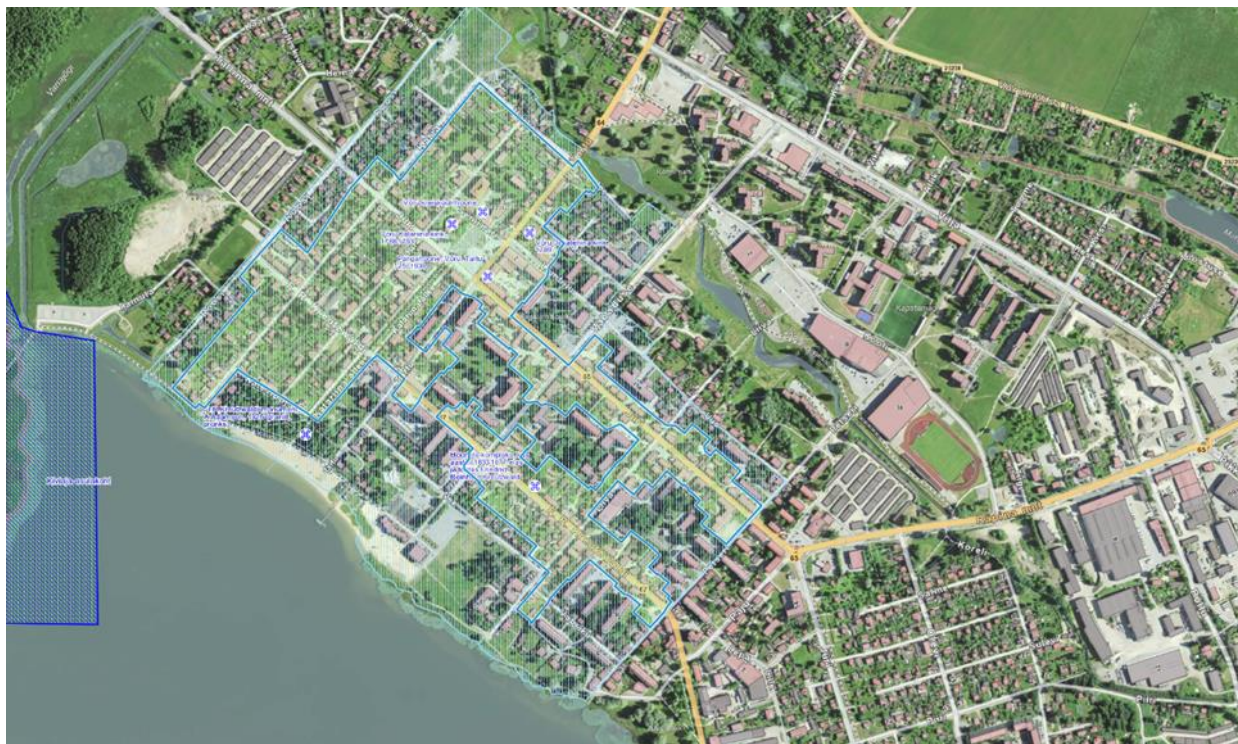
*Skeem 1. Võru vanalinna muinsuskaitseala (helesinise jämedam joon) ja selle kaitsevöönd (helesinine peenem joon viirutusega). Kultuurimälestiste riiklik register, vaadatud 13.10.2022.*

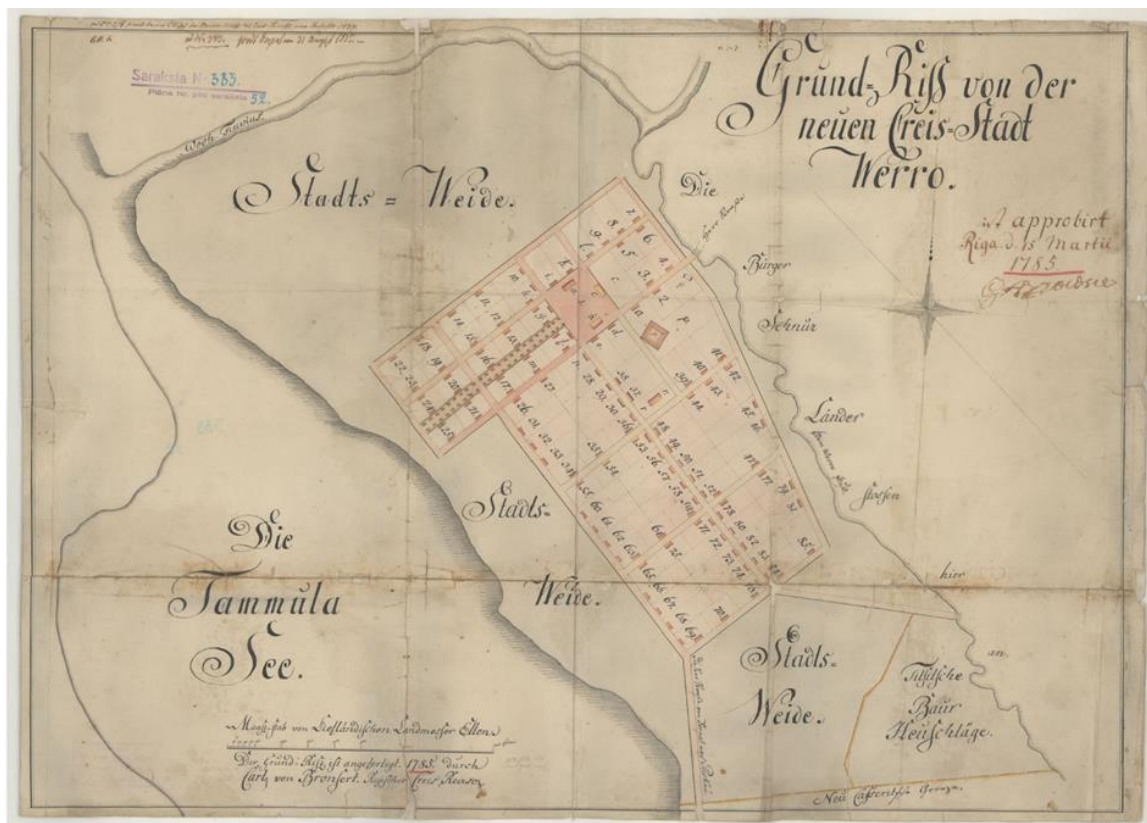
Skeem 2. Koopia<sup>7</sup> Võru linna 1785. a planeeringust (algallikas: EAA.291.1.131)

Mõisa peamine sirgjooneline teesiht on 1785. a plaanilt loetav kuni Tamula järve veepiirini. Teadaolevalt mõisarehe kohale ehitati õigesuskirik ning teised mõisa puidust hooned kas lammutati või hävinesid kasutuseeta linna asustamise järgselt. Kogu kompleksist, millest kujunes rajatava linna tuumik, on säilinud üksnes härrastemaja, seegi korduvalt ja tundmatuseni ümber ehitatuna.<sup>6</sup>

**Perspektiivprojekt** määras kindlaks linna piirid ja territooriumi suuruse (307 ha), mis jäi kehtima üle pooleteisesaja aasta.<sup>9</sup> Esialgu ei nähtud ette parki Tamula järve ääres, vaid rõhutati mõisa härrastemaja keskteljel asunud puisteed (praegune Katariina allee). Turuplatsi paiknemise tingis Võru mõisa härrastemaja järvekünnise kõrgeimas punktis ning mõningaid muutusi tänavavõrgu regulaarsuses ja kruntide kvartaalses jaotuses tingis suur nelinurkne kivihoone mõisasüdames.

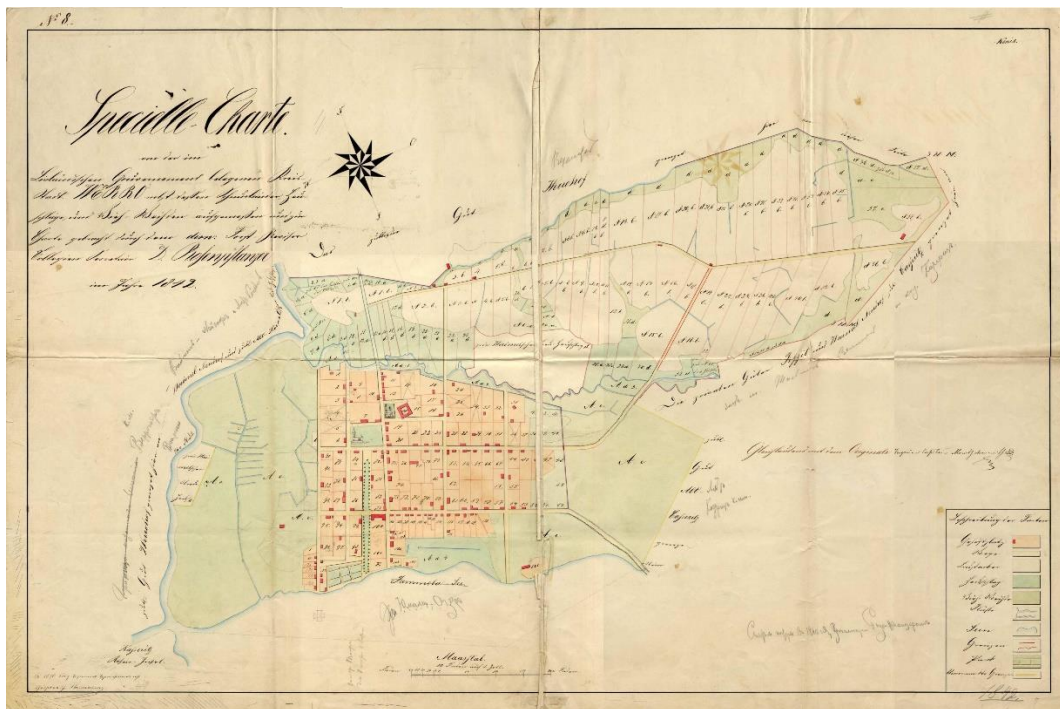
Skeem 4. Koopia<sup>10</sup> 1842. aasta linnaplaanist uute krundinumbrite ja äsja rajatud linnapargi planeeringuga. (Algallikas: EAA.298.2.11)

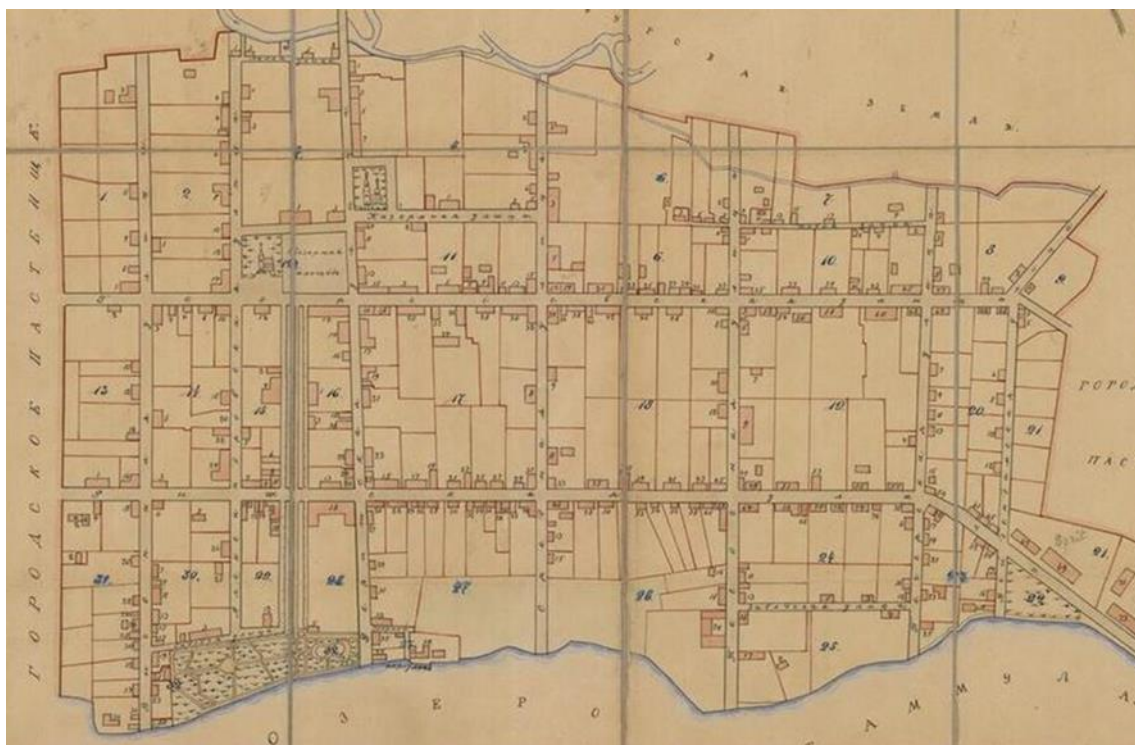
Skeem 5. Koopia Võru linna ajaloolisest plaanist aastast 1902, A. Jacoby (algallikas LVVA.6828.4.533)

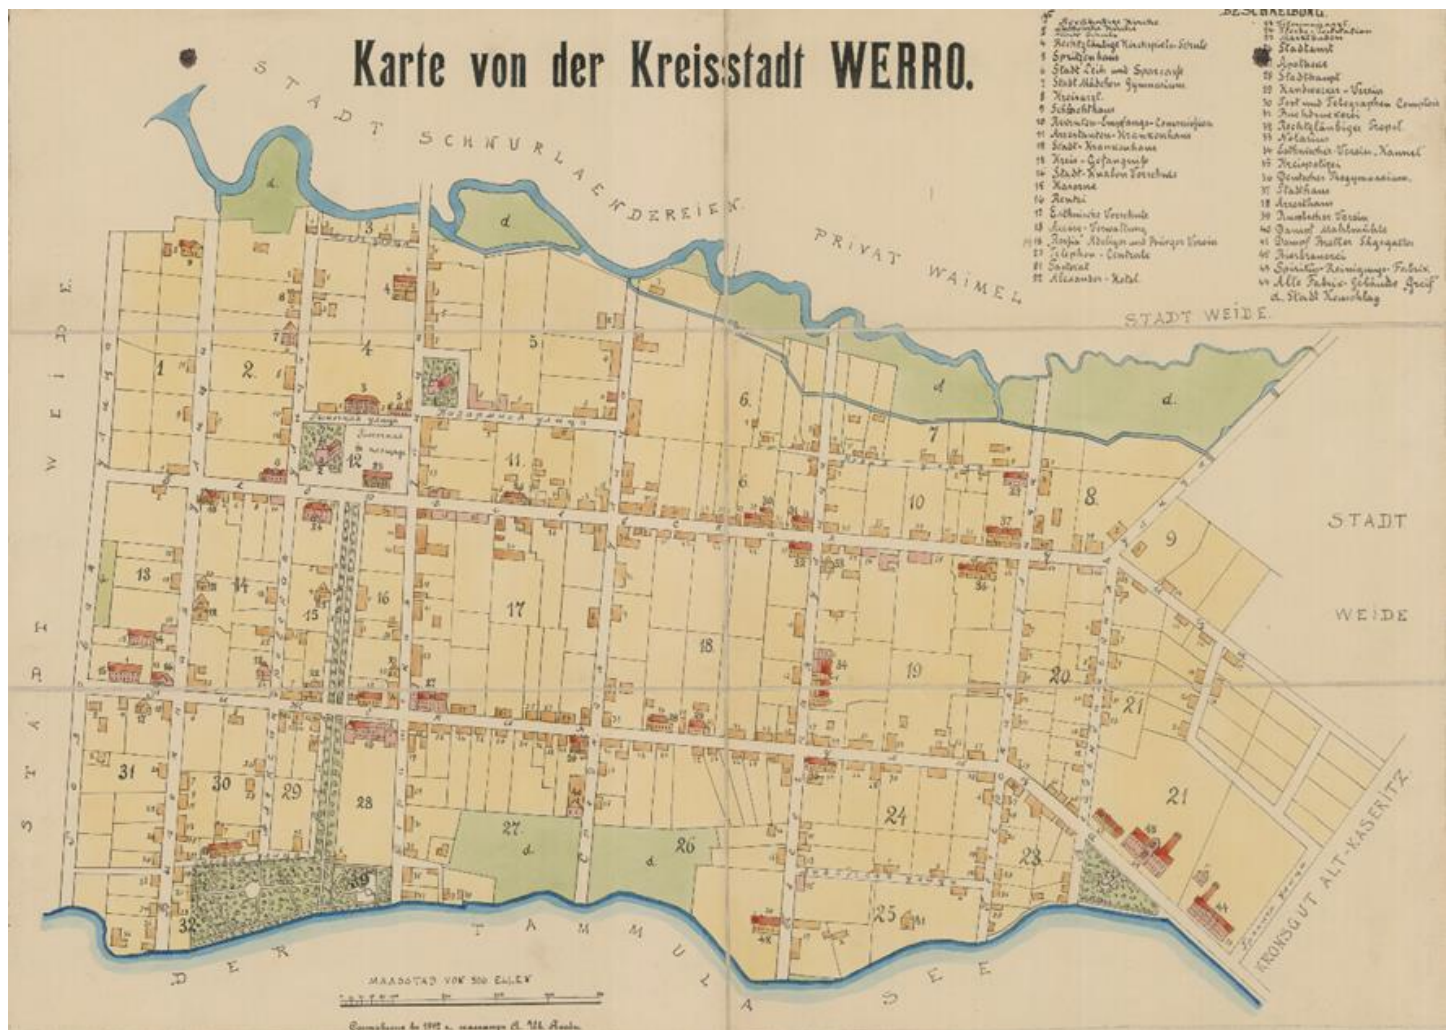
Skeem 6. Koopia Võru linna ajaloolisest plaanist aastast 1912 (Algallikas: LVVA 6828.4.534)

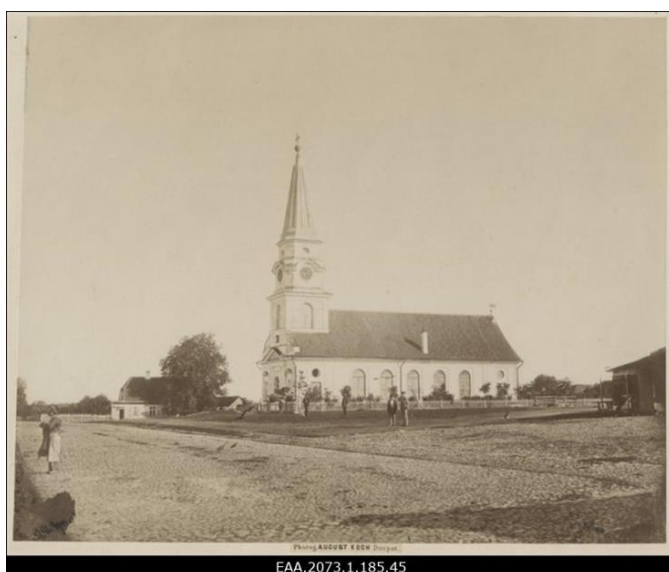
Pilt 7. Koopia umbes 1884. aastast säilinud fotost<sup>29</sup>, millel on näha hiljuti paigaldatud puidust lippaied ja selle taga kasvamas noored puud ja põõsad (Algallikas: EAA.2073.1.185.45)

Võru linna kõige vanemate haljasalade eripäraks oli see, et need piirati ja eraldati muudest platsidest ja tänavatest puidust aedade või plankudega. Turuplatsi ääres olid lasipuud.

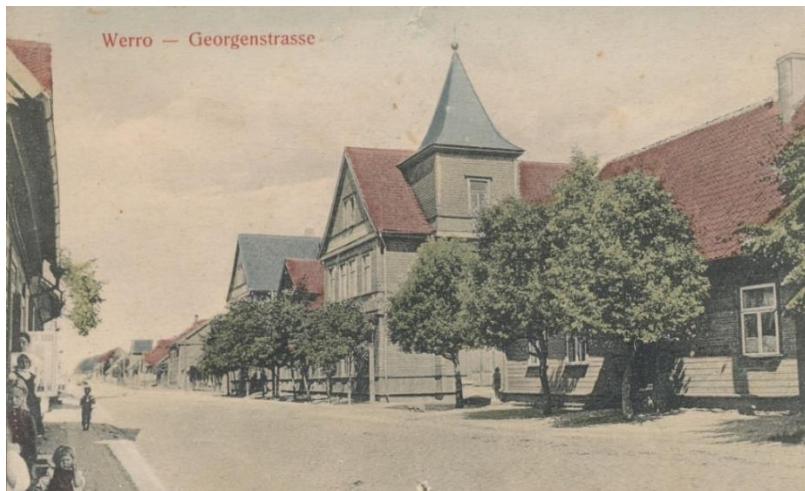
Pilt 12. Koopia trükipostkaardist.<sup>36</sup> Peatänav **Georgi** (praeguse Jüri) tänava haljastus 1915. aastal.

Tänavate haljastuses on erisusi nii puuderidade paiknevuses kui ka puude suuruses ja vanuses. Toetudes eelmise sajandi alguses tehtud fotodele, on näha, et puuridades esineb katkestusi, kitsamaid ja laiemaid rohualasid või ka kujunenud jalgradu omamoodi kitsastes oludes (vt pilti 12 allpool). Tõenäoliselt oli linnasüdamest kaugemale jäävates tänavates enam rohelist ja puude istutamist majade ette.

Toetudes ajaloolistele postkaartidele ja fotodele võib oletada, et tänavatel ei ole arvestatud eraldi haljastusega. Puud on istutatud elu- või ärihoonete ette (katkendlikud puuderivid väga lähedal hoonetele) ja ette nähtud hoida madala võraga (domineerimas ümarakujulised võrad).

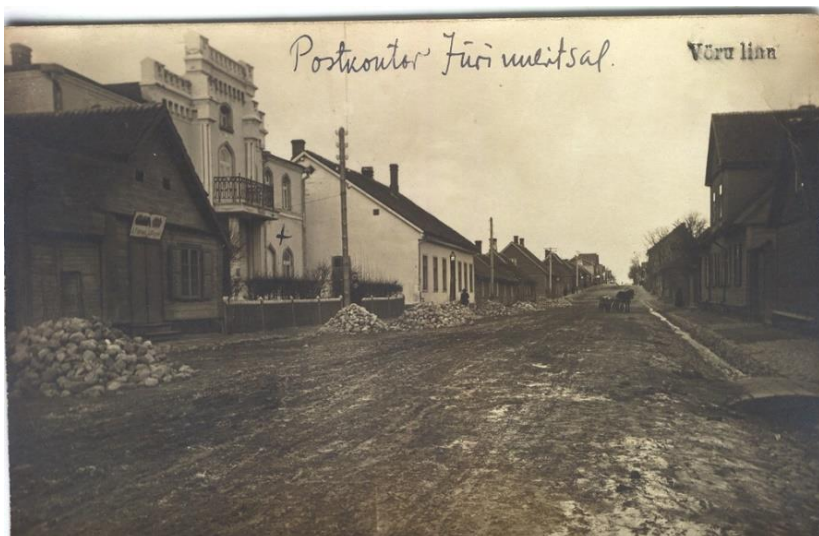
Pilt 14. Koopia postkaardist.<sup>38</sup> **Georgi** (praegune Jüri) tänava sillutustööd 1920. aastatel. Puuderivid on katkendlikult (elu)majade ees.

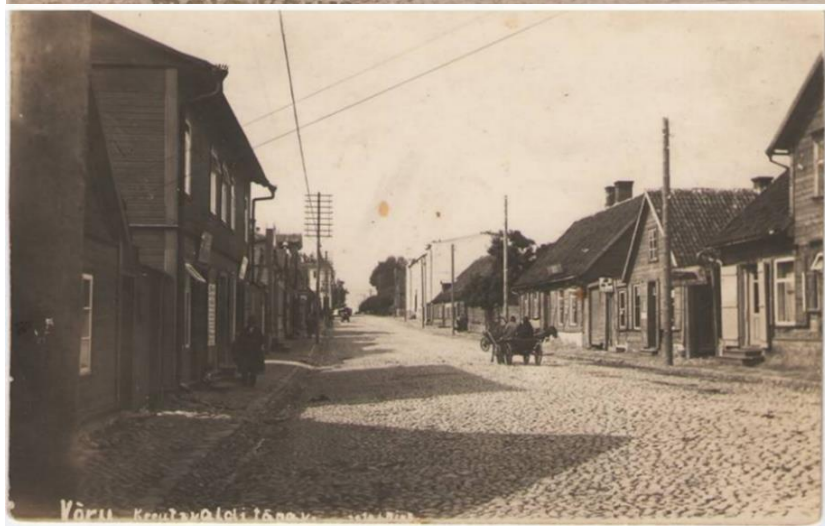
Pilt 16. Koopia fotost.<sup>40</sup> **Peatänav** Vee – **Riia** tänav ilma haljastuseta (praegune Kreutzwaldi tänav). Tänav on sillutatud munakividega, näha on valgustuspostid.

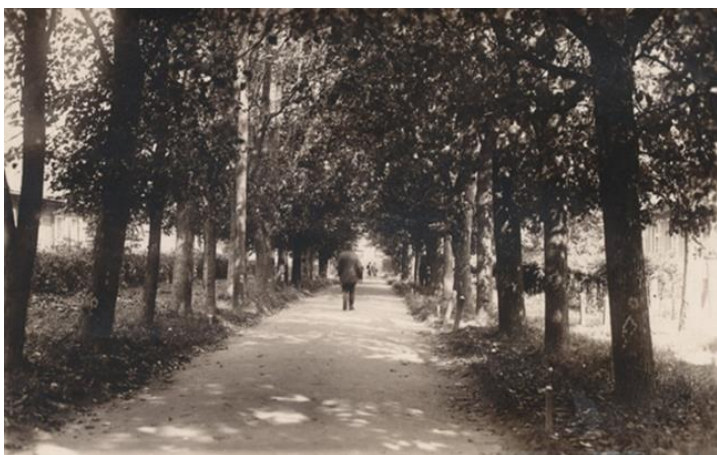
*Pilt 23. Koopia fotost.<sup>49</sup> Katariina allee pärnadega 1920. aastatel. Tekkinud on poolvarjuline ala.*

Tänavad olid sillutatud munakividega, kõnniteed tehti enamasti tellistest, kuid turuväljaku ääres ja Jüri tänaval oli ka tsementkõnniteed. Väga paljudel äärelinnatänavatel kõnnitee üldse puudus või oli kitsas jalgrada. **Katariina allee ei ole enam kaseallee** nagu varasemalt, vaid toetudes ajaloolisele fotole (pilt nr 23) on puuderivid **pärnapuudega**.

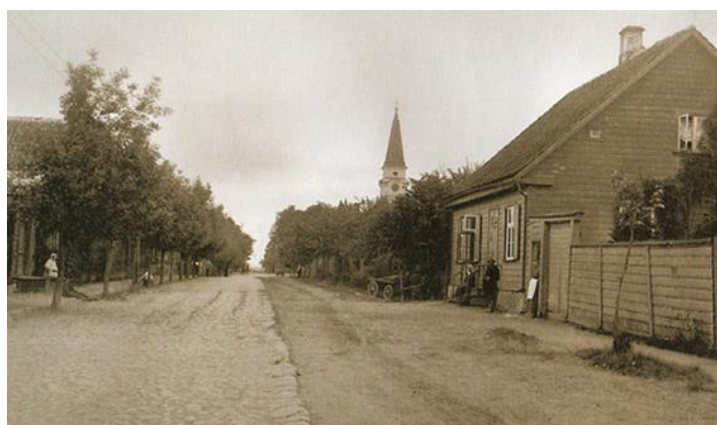
*Pilt 24. Koopia fotost.<sup>50</sup> Aleksandri tänavahaljastus 1925. aastal. Tänavapuud pakuvad varju ja mõjuvad esteetiliselt.*

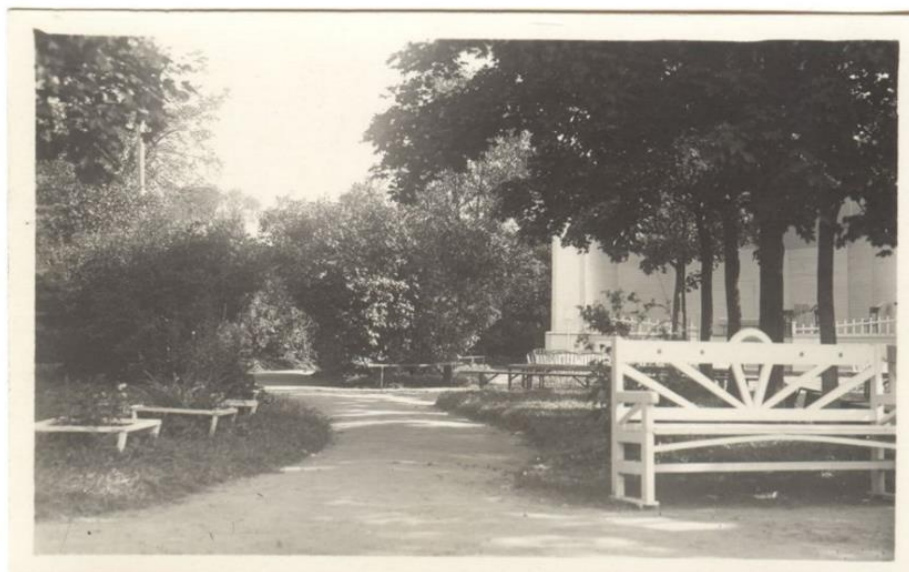
Pilt 26. Koopia fotost.<sup>52</sup>  
„Kandle“ seltsi aed  
1930. aastatel (pildil  
paremal kõlakoda,  
eripärase disainiga  
istepink ning püsikud ja  
nende piirded).

„Kandle“ seltsi lavalise tegevuse hiilgus jääb 1930. aastatesse, kusjuures seltsi, „Kandle“ sünn ei olnud kerge. Tõenäoliselt oli ka selleks ajaks rajatud hoonetagune väike pikliku kujuga aed, mille haljastuses põõsad on saavutanud täisealisuse, samas toetudes ajaloolisele fotole on puud veel noorukesed. 1930. aastatel kaunistasid aeda pärnad, keskmist teed palistasid vahtrad, erinevad põõsarühmad ning kirdepoolses aia ääres olid sarapuupõõsad, muru sees õitses erinevaid lilli.

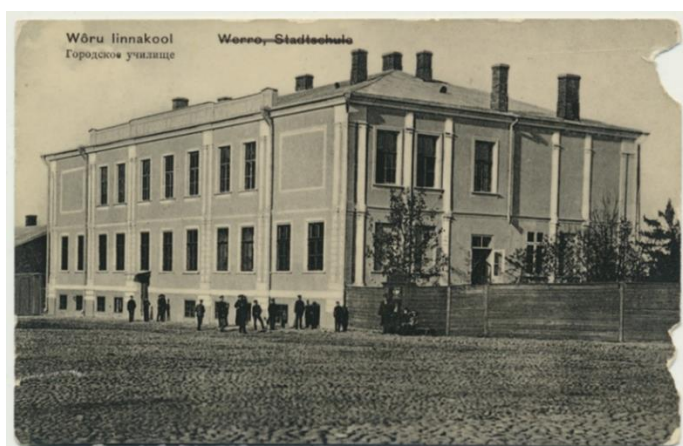
Pilt 28. Koopia fotost.<sup>54</sup> **Seminari tänaval** puuderivi puudub, noored puud on krundil plangu taga.

Turuplats oli sillutatud munakividega ning kruntide haljasalad olid eraldatud puidust aedadega (kirikuaia ääres on lasipuu täies aia pikkuses). Võru linnakooli ees 1920ndatel aastatel tänavahaljastust polnud (pilt nr 28). Hoone otsakülje alal on noored madalad puud ning kogu haljastus on planguga eraldatud nii Seminari tänavast kui ka turuplatsist. Toetudes järgmisele fotole (pilt nr 29), on hoone fassaadi ette puud istutatud ning tõenäoliselt ei ole arvestatud kujunduses puude täisealisteks saamisel nende liigile omase kõrgusega (puude võrad on kujundatud madalatena).

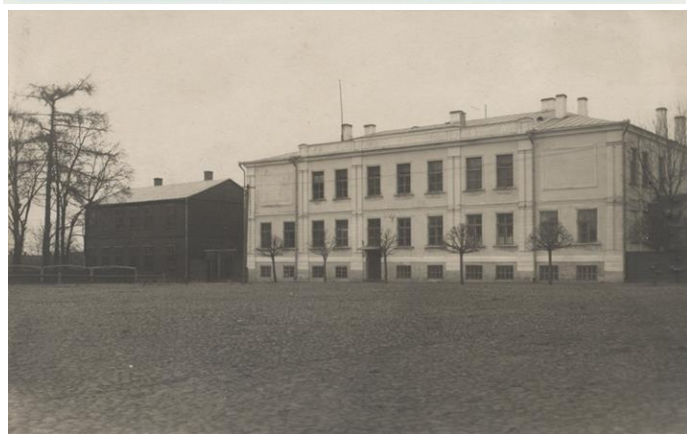
Pilt 29. Koopia fotost.<sup>55</sup> **Turuplats ja Seminari** tänava kõrghaljastus 1920ndatel aastatel (Võru kreisi hoone ees on juba puuderivi ja krundil on puud kõrgemad).

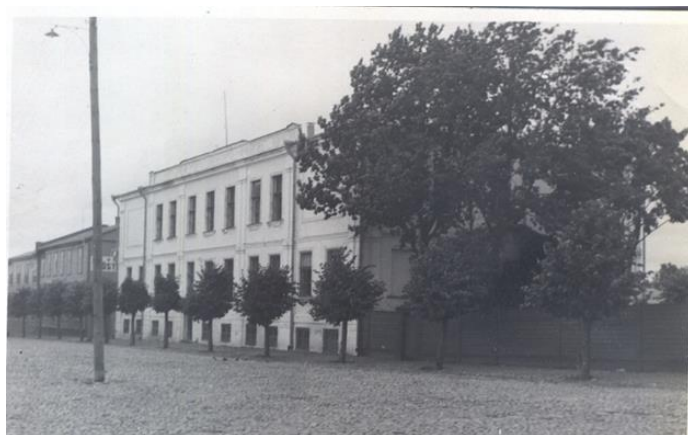
Pilt 30. Koopia fotopostkaardist.<sup>56</sup> Õpetajate Seminari hoone ja **Seminari tänav** haljastus 1930. aastatel. Hoone otsakülje alal on puud saavutamata liigile omaseid mõõtmeid. Puuderivi tuleb tänaval esile (võrreldes eelneva fotoga).

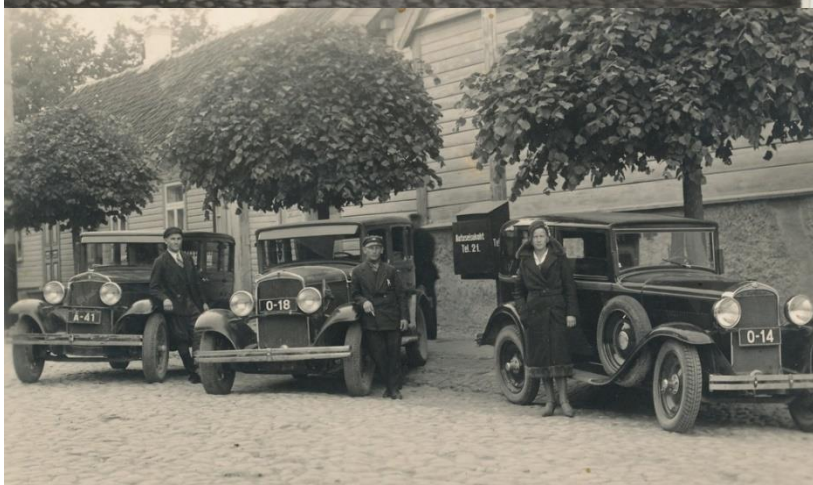
Pilt 36. Koopia fotost.<sup>63</sup> f. R. Kreutzwaldi - Tartu tänava nurgal 01.07.1932. Näha on haljastust korralikult hooldatud puudega, kujunduses tõstetud võradega tänavapuud.

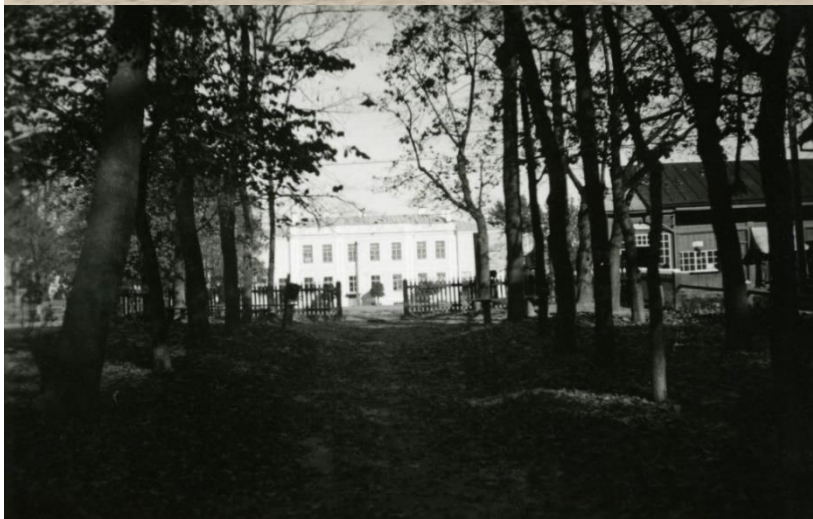
Pilt 37. Koopia fotost.<sup>64</sup> Katariina allee 1937. aastal. Alleepuud ei ole enam ühesugused, kindel rütm ei tule esile.

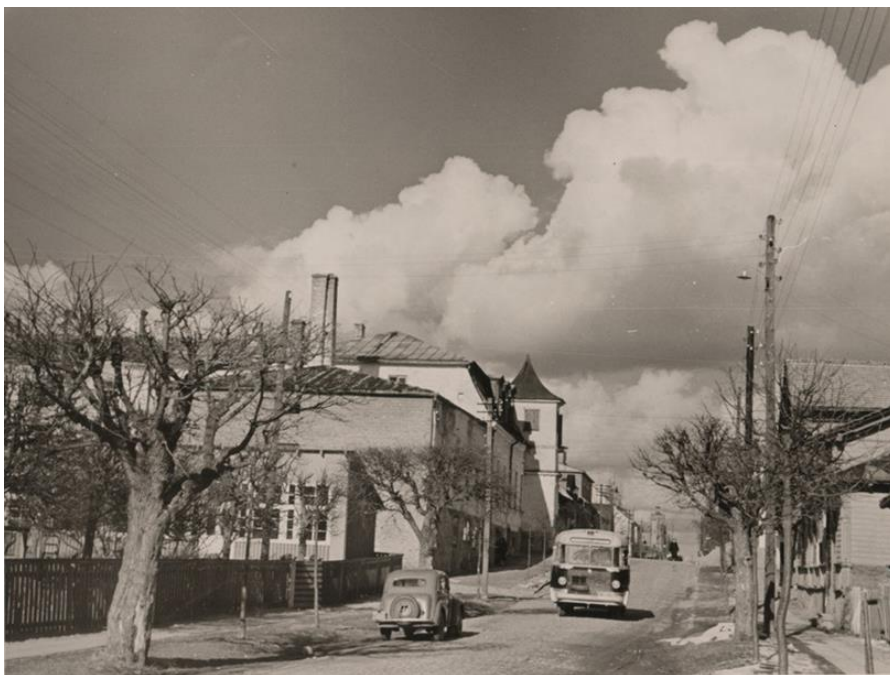
Pilt 40. Koopia fotost.<sup>71</sup> F. R. Kreutzwaldi tänaval on ebaühtlane haljastus (vanemad puud on tugevalt lõigatud, uusistutused tühimikes, kus puud virelevad kasvus). Tänavapuud on jätkuvalt madalad.

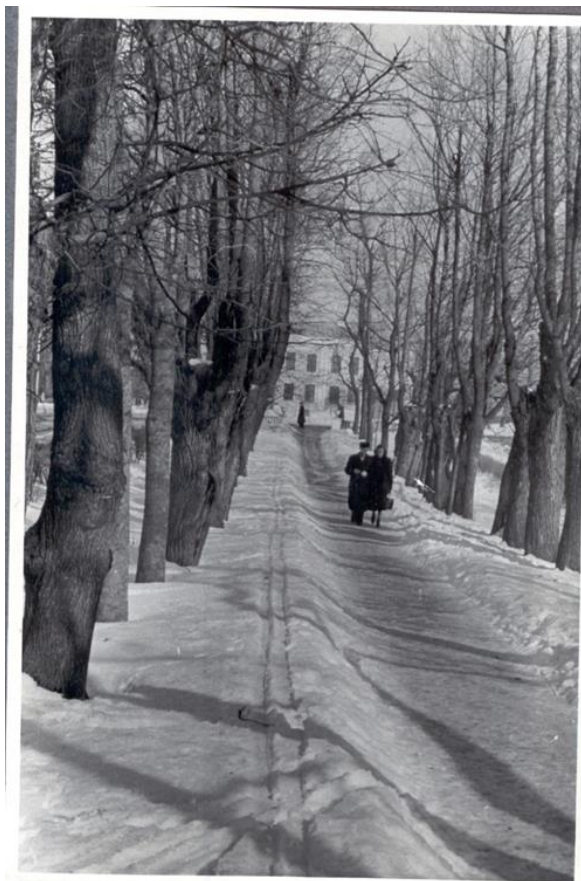
Tõenäoliselt on pärnad olnud varasemalt põetavad, kuid jätkanud kasvamist ilma hoolduseta. Puuderividega paralleelselt on rajatud põetav lehtpõõsahekk sõiduteepoolsetele külgedele (domineeriv nõukogudeaegne kujunduselement avalikel haljasaladel).

Ilma kujunduslõikuseta kasvasid puudevõrad kokku ning pärnad saavutasid täismõõtmed (allee on ebaühtlane, puudub kindel rütm).

*Pilt 41. Koopia fotost.<sup>72</sup> Pargiallee Kreutzwaldi tänavalt Jüri tänava suunas 1950ndatel.*

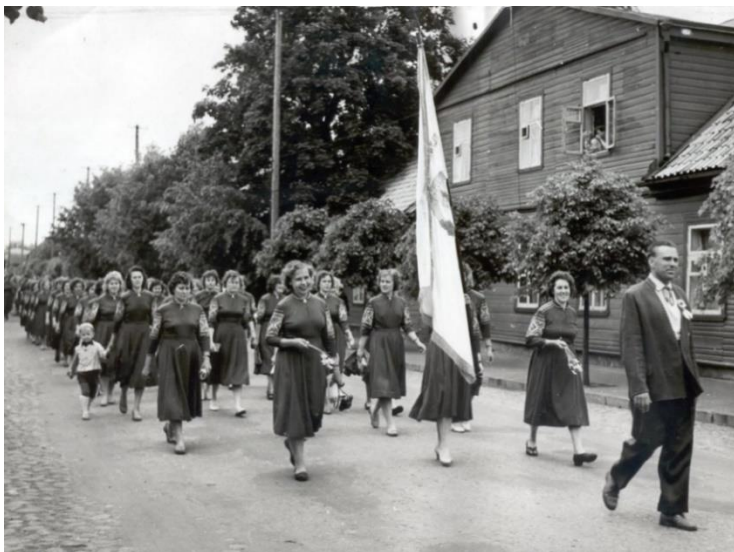
Pilt 48. Koopia fotost.<sup>79</sup> Haljastus 1962. a (pildil näha nii pügatud kui ka kõrgemad puud).

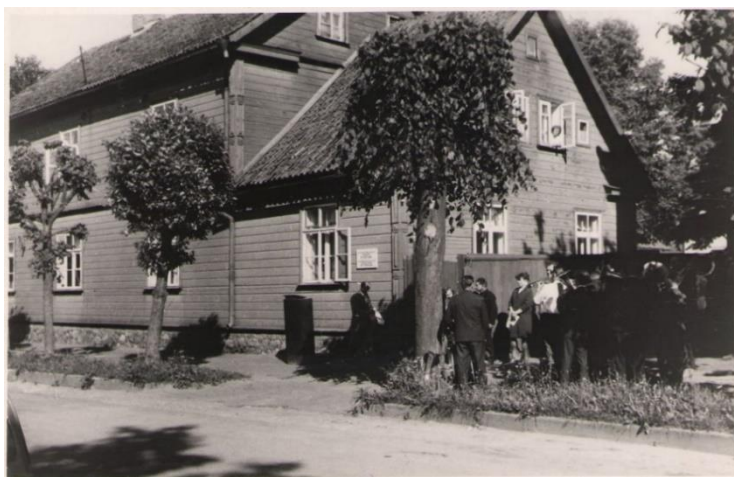
Pilt 49. Koopia fotost.<sup>80</sup> F. R. Kreutzwaldi tänava haljastus 17.06.1967 (väga ebaühtlane puuderivi).

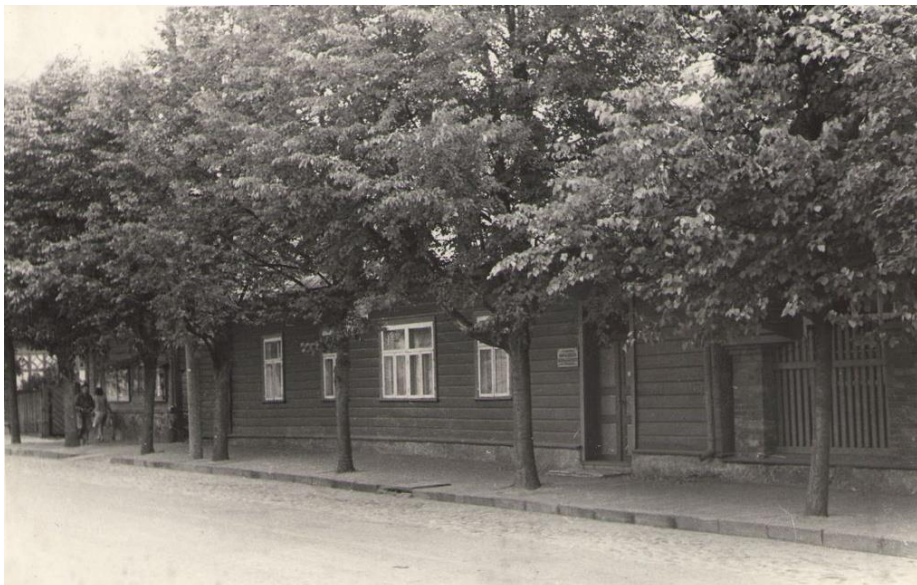
*Pilt 51. Koopia fotost.<sup>83</sup> Puud ei ole enam põetud, võrad on vabalt kasvanud ja kaotanud vormi.*

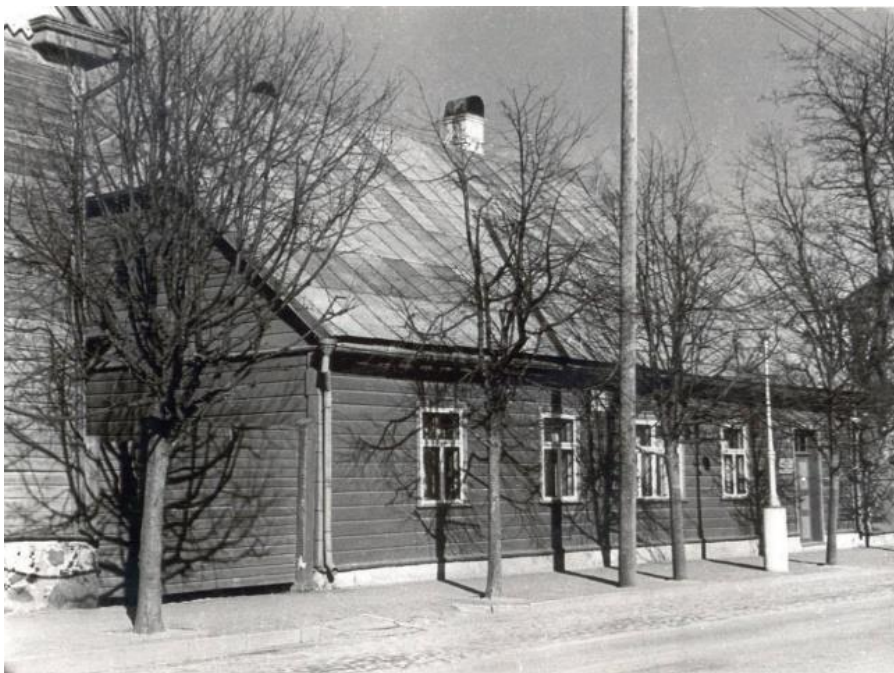
*Pilt 53. Koopia fotost.<sup>86</sup>  
F. R. Kreutzwaldi  
tänavahaljastus,  
tänavapuud on kaotanud  
vormi ning võrad pikaks  
kasvanud.*

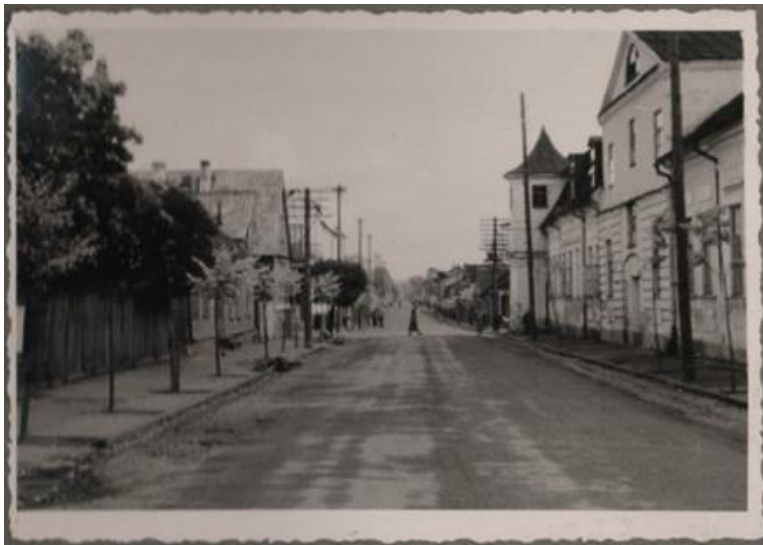
Pilt 54. Koopia fotost.<sup>87</sup> F. R. Kreutzwaldi tänava haljastus 1960. aastatel (pildil on näha kahel pool tänavat kitsastes oludes noori puid, tunduvad nagu poogitud puud)

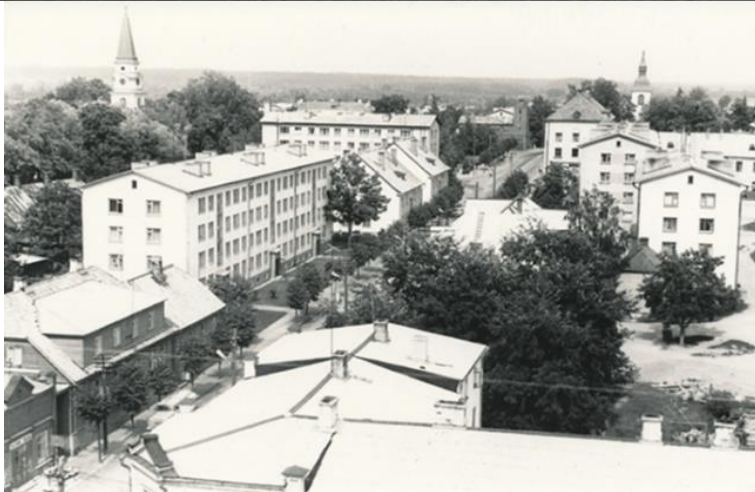
Pilt 55. Koopia fotost.<sup>88</sup> vaade Tartu tänavale Võru Piimatoodete Kombinaadi tornelamu katuselt juulis 1976. a. Mõlema kiriku tornid on nn uppumas puude varju. Tänavapuud on madalad ja ühekõrgused. Kortermajade ees on haljasribad.

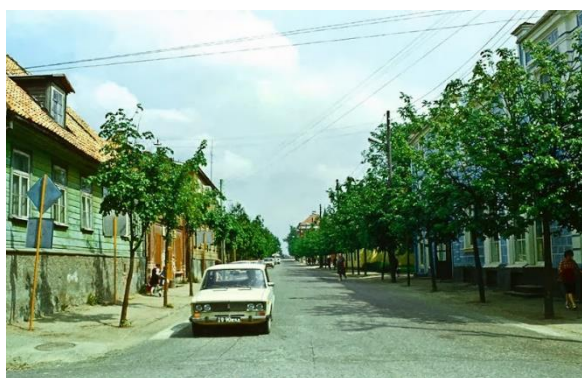
Pilt 58. Koopia fotost.<sup>91</sup> Tartu tänav haljastus 1975. aastal. Alleepuudel on kasvuks kitsad olud ja puud kiratsevad.

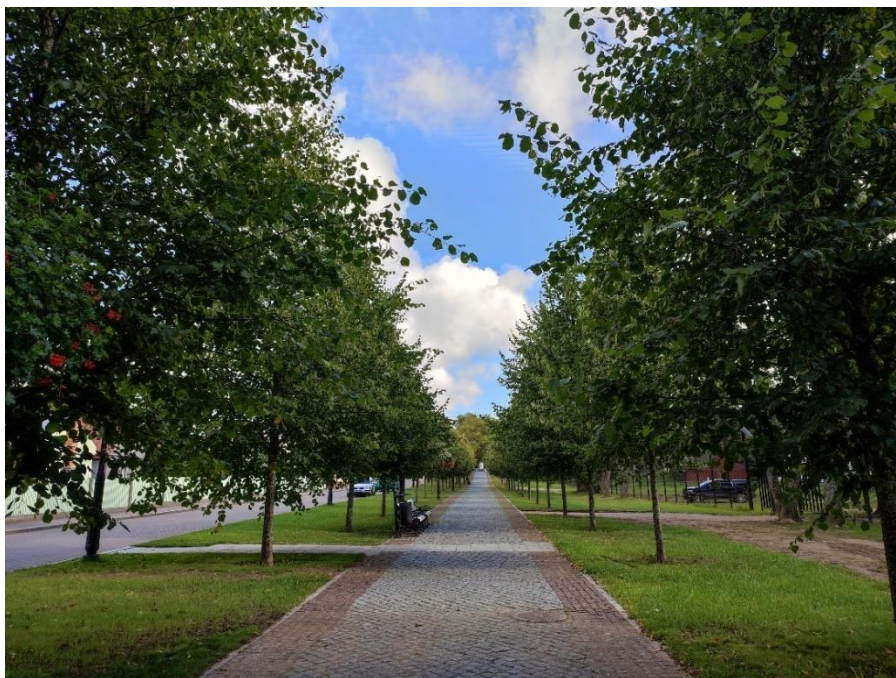
Pilt 1. Katariina allee vaatega Tamula järve suunas. Vaade on veidi suletud Kreutzwaldi pargi alal (vajab avamist).

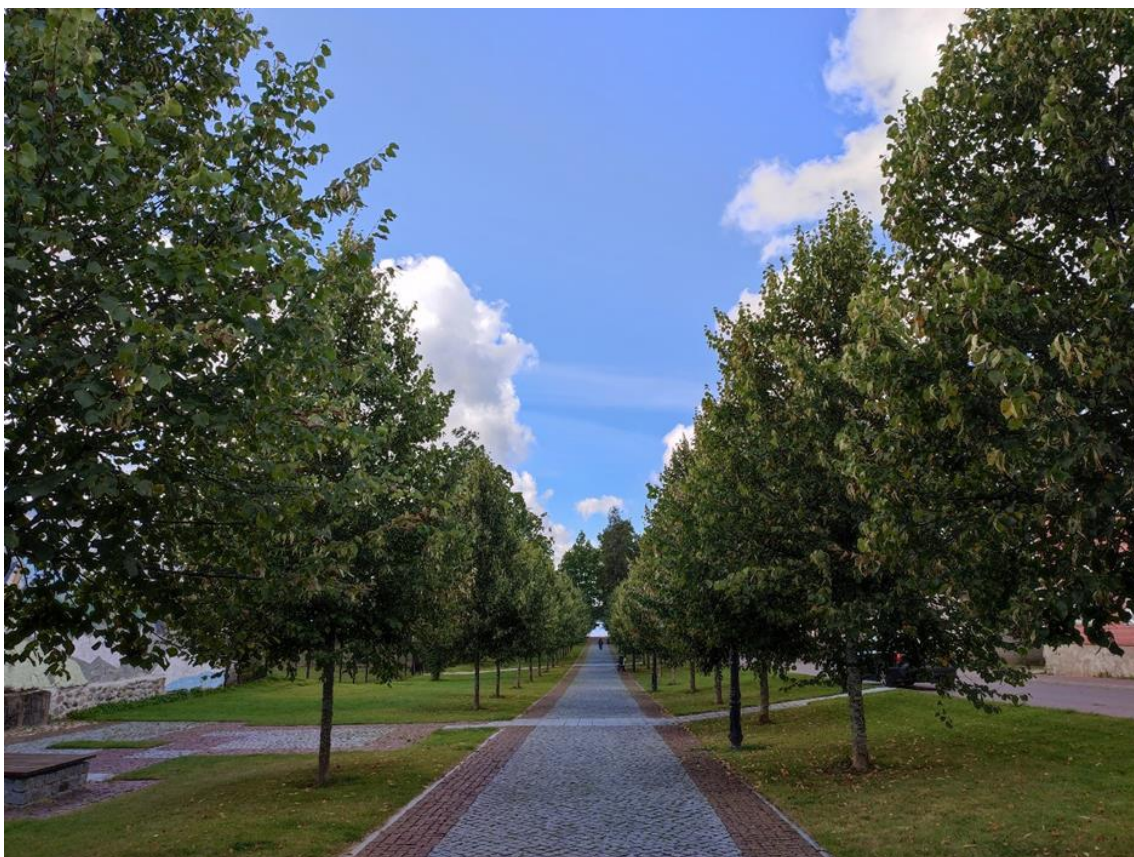
*Pilt 2. Vaade piki jalakäijate teed Tamula järve suunas, vaatesiht järve veepinnale läbi pargi.*

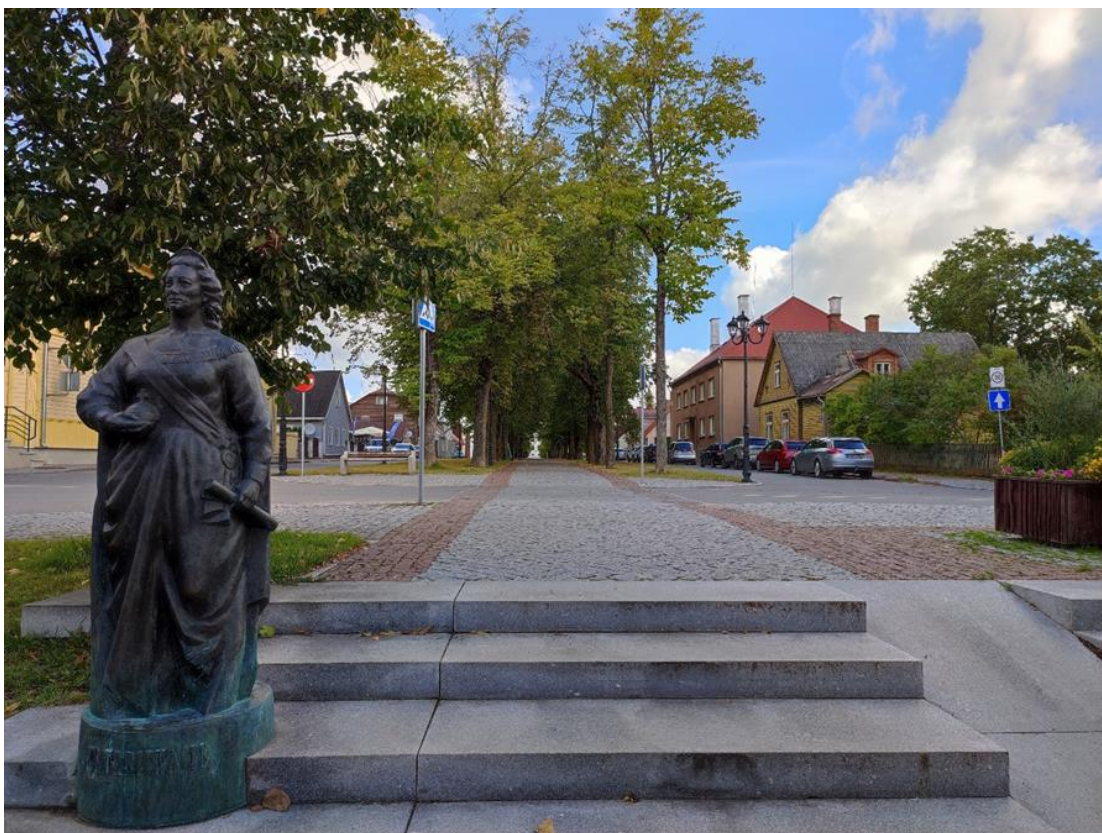
*Pilt 5. Katariina allee jalakäijate tänava markeerimine üle F. R. Kreutzwaldi tänava (algab säilitatud vanemate alleepuudega tänavalõik).*

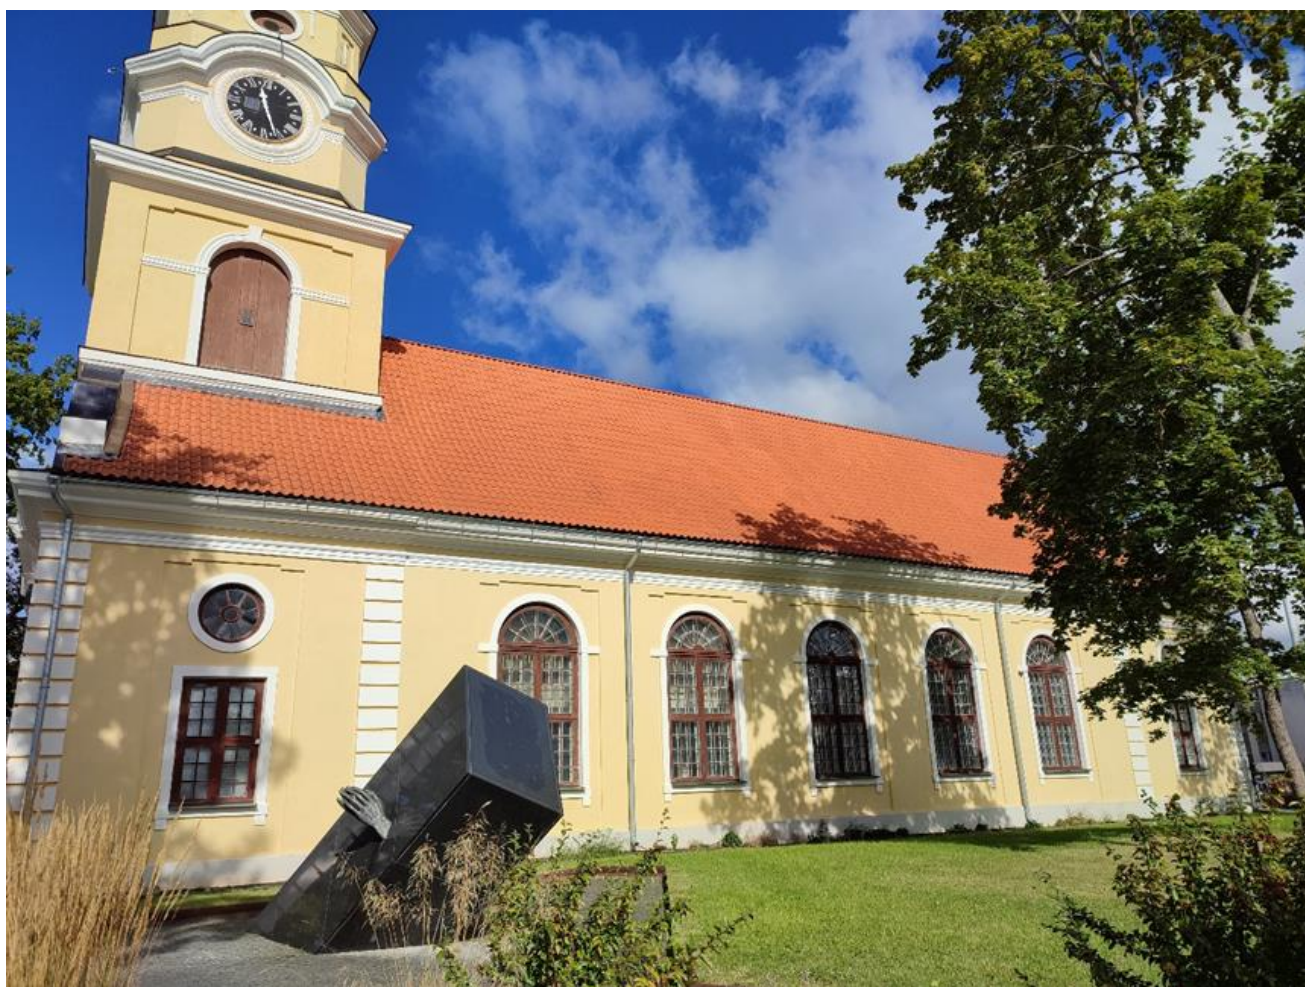
Pilt 1. Vaade säilitatud haljasala osale Seminari väljakult. Uushaljastus on madal ning istutusaladena. Esiplaanil parvlaev Estonia huku mälestusmärk.

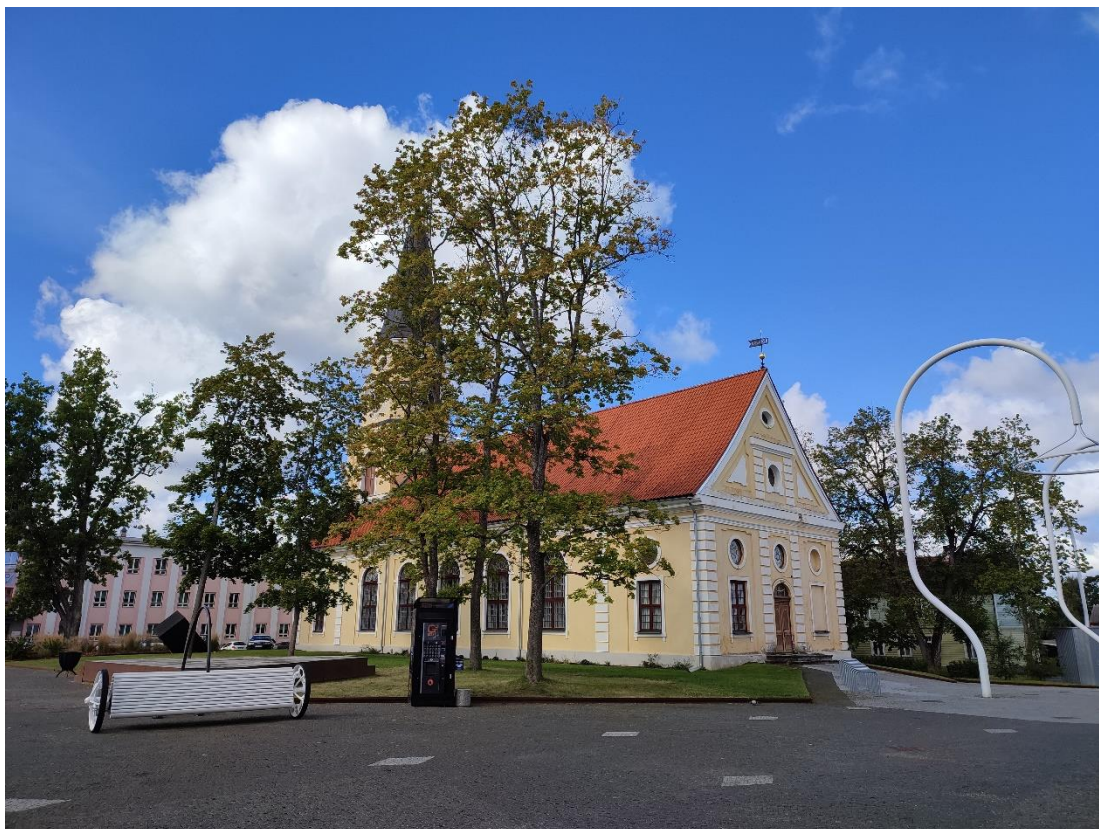
*Pilt 2. Vaade haljasala kujunduses säilitatud lehtpuudele ja väljaku uutele elementidele.*

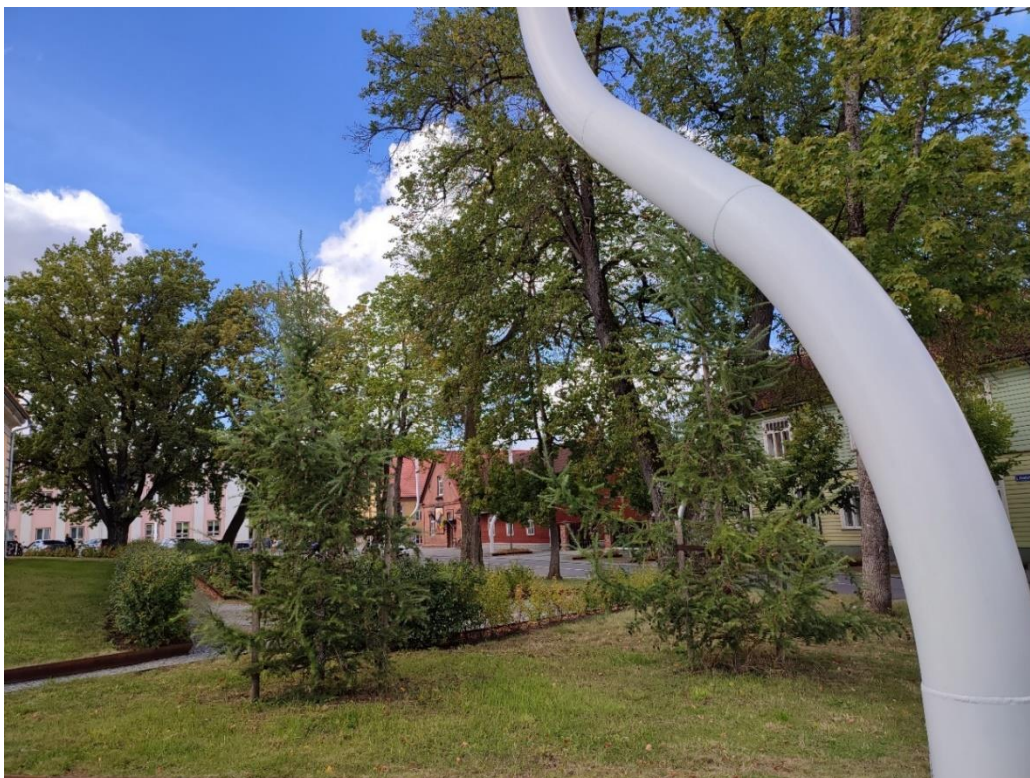
*Pilt 4. Vaade L. Koidula tänavaga piirnevale haljasala osale noorte lehisepuudega (lehis hakkab risustama haljasala tulevikus).*

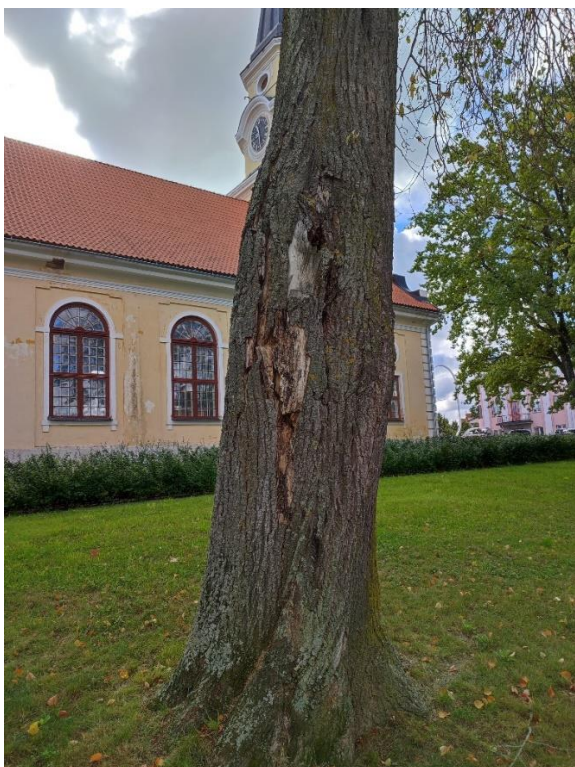
*Pilt 5. Kõrghalvastuses on vanemad pärnapuud tänava ääres halvas seisukorras ja murdumisohtlikud.*

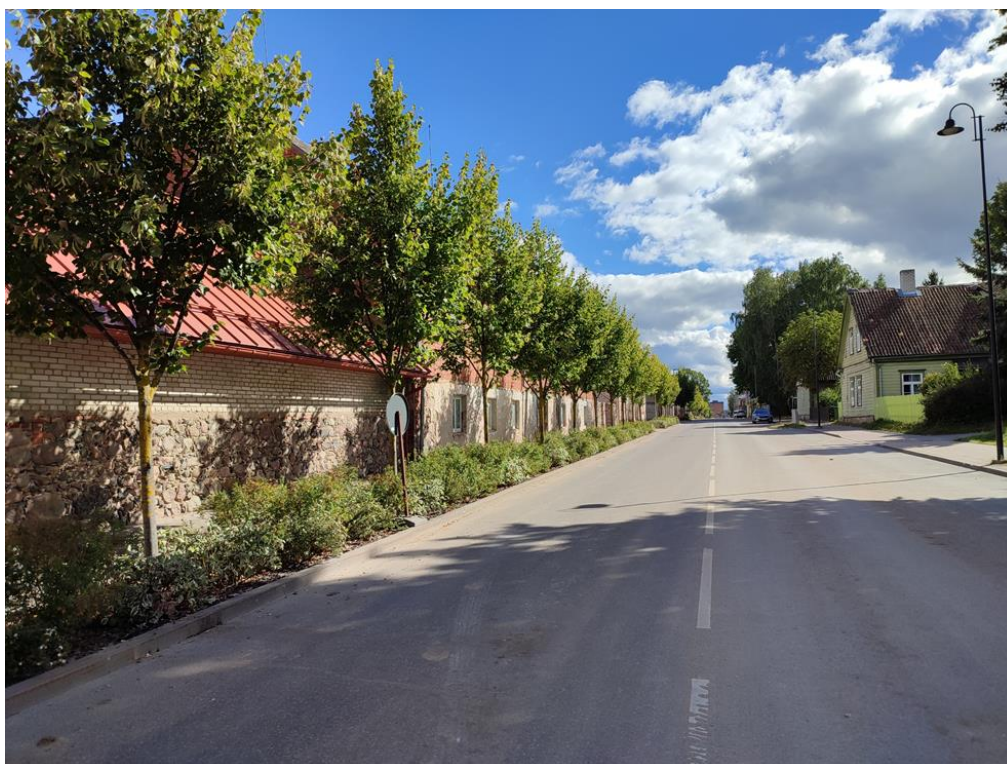
Pilt 1. F. R. Kreutzwaldi tänav kõrge- ja madalhaljastus (pildil vasakul ridaistutus puude ja põõsastega eraldi istutusala ja paremal loovad rohelist kruntide kõrged puud, millede võrad ulatuvad tänavale).
