Võru vanalinna muinsuskaitseala (reg-nr 27008) ja selle kaitsevöönd

## Eksperthinnang

avalike haljasalade, parkide ja tänavahaljastuse väärtused muinsuskaitseala kaitsekorra koostamiseks

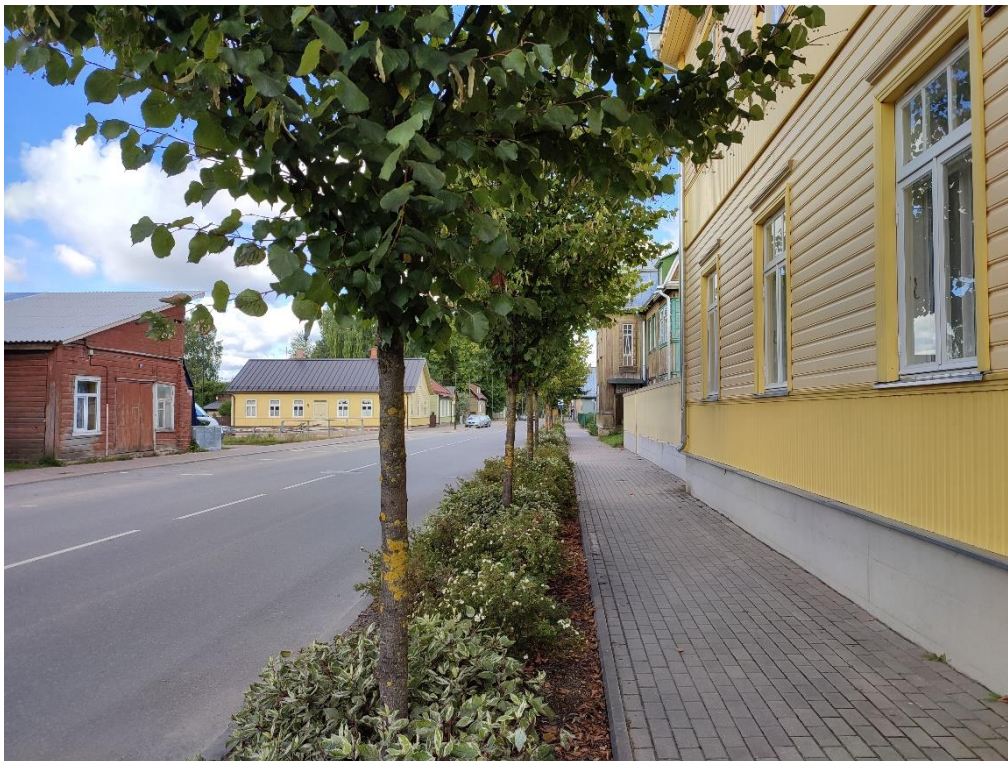
*Pilt 2. Noored pärnapuud ning põõsad vaheldumisi püsikutega eraldi istutusosal.*

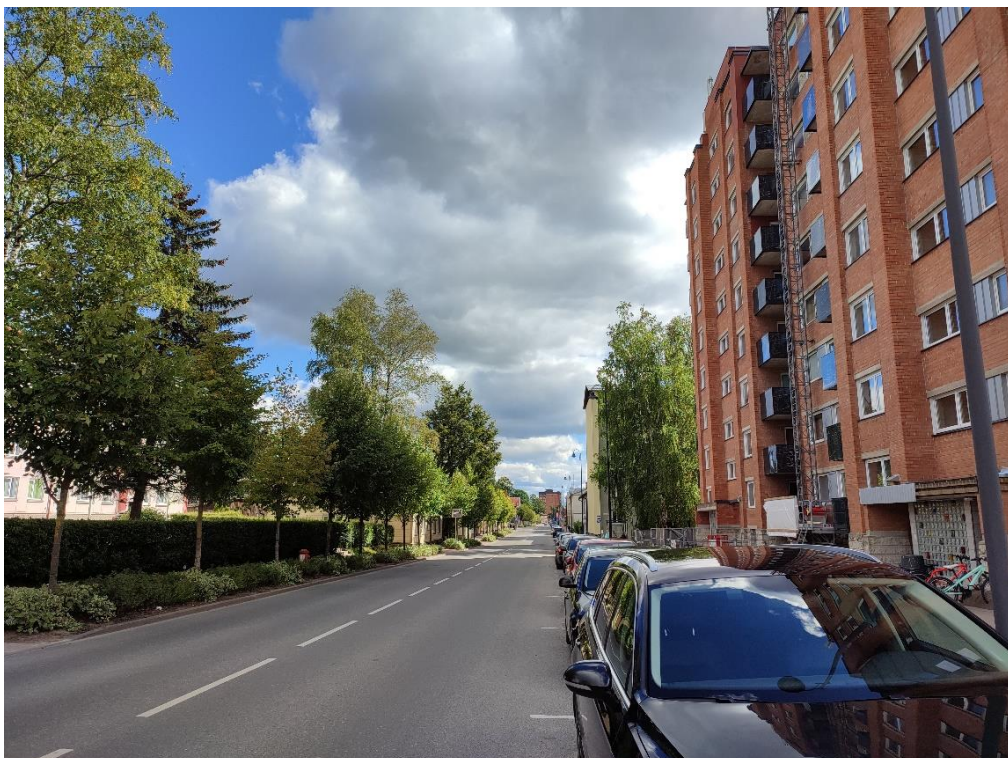
*Pilt 3. Kreutzwaldi tänav läheb üle Võru-Verioja teeks peale Tartu tänava ristmikku kuni Vabaduse tänava ristmikuni. Kõrg- ja madalhaljastus on edasi ühel pool tänavat (tänavahaljastust toetavad kortermajade vaheline kõrghaljastus).*

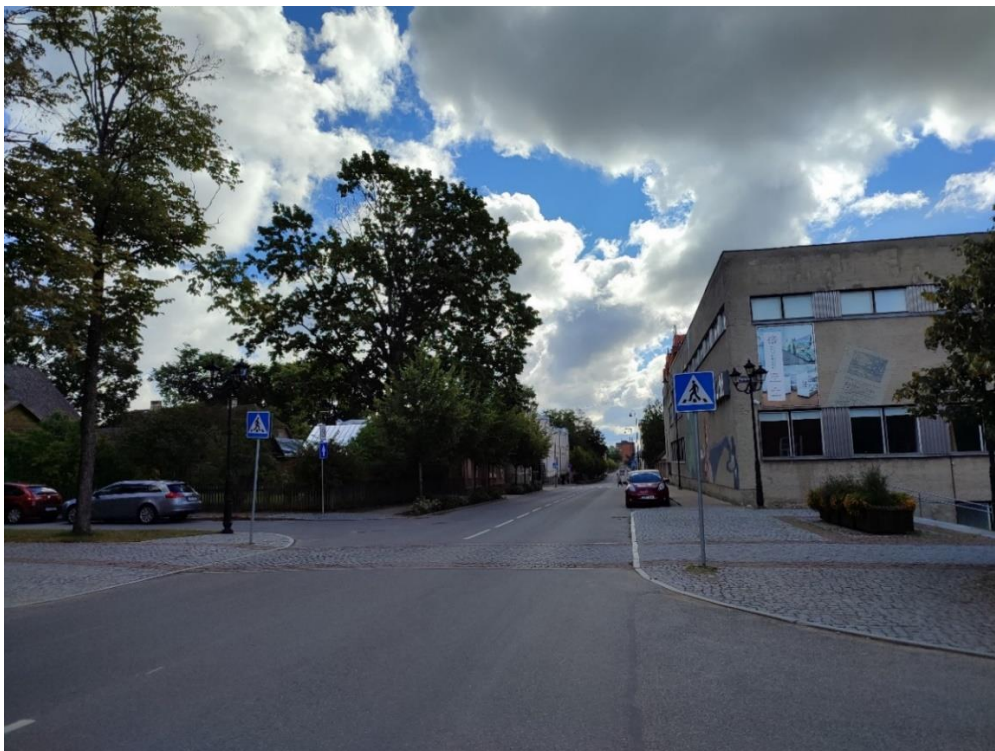
*Pilt 4. F. R. Kreutzwaldi tänav lõikab enam-vähem pooleks Katariina allee (pildil paremal Vana-Võromaa Kultuurikoda, nõukogudeaegne hoone asub ajalooliselt ühel suuremal krundil vanalinnas).*

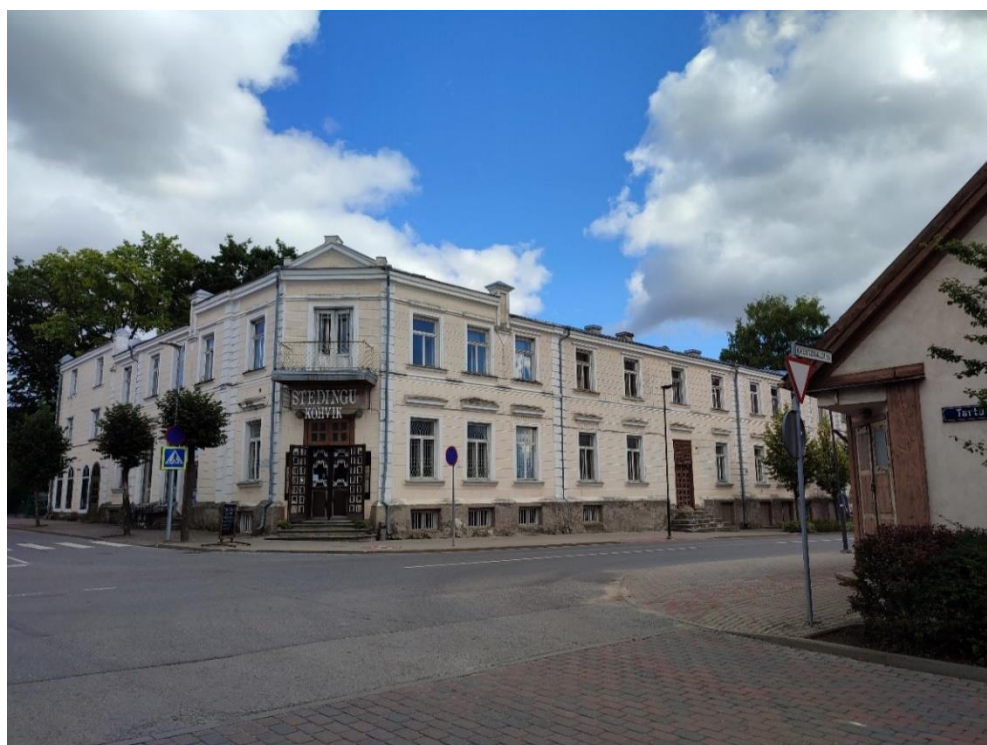
*Pilt 5. Võru linna haljastusele omaselt katkendlikud puuderivid ka tänasel päeval tänavahaljastuses.*

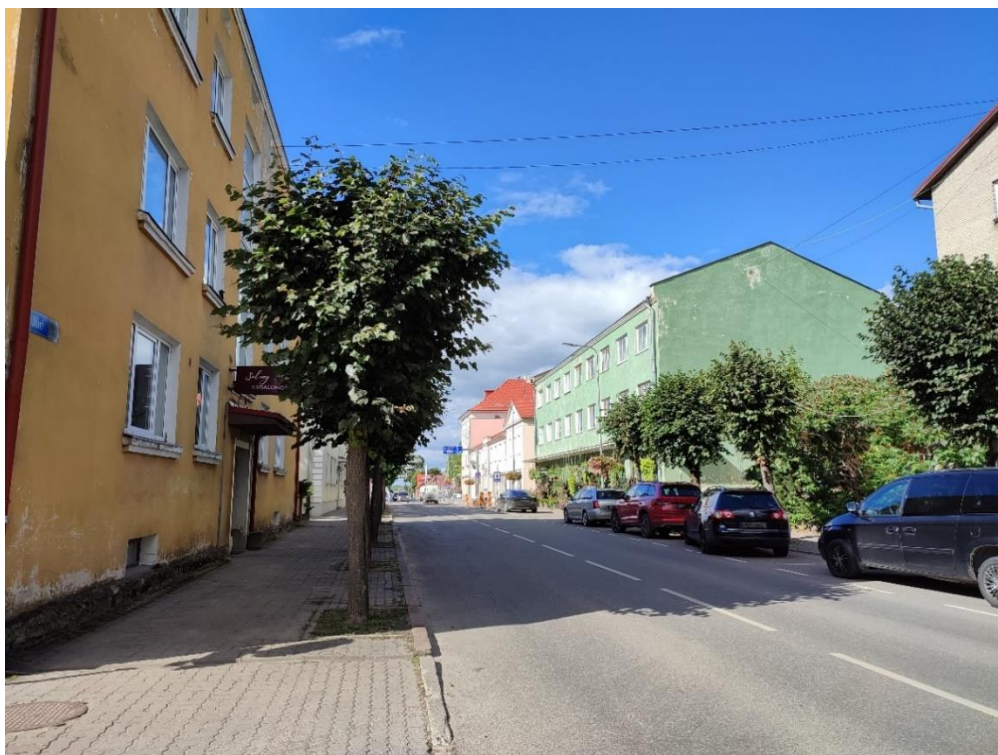
*Pilt 2. Vaade Jüri tänaval Seminari väljaku suunas. Tänavaga, kus tänavahaljastuses on katkendlikud puuderivid kõnniteel - põetavad pärnapuud (täpne istutusaeg teadmata) nihkega nii ühel kui ka teisel pool tänavat.*

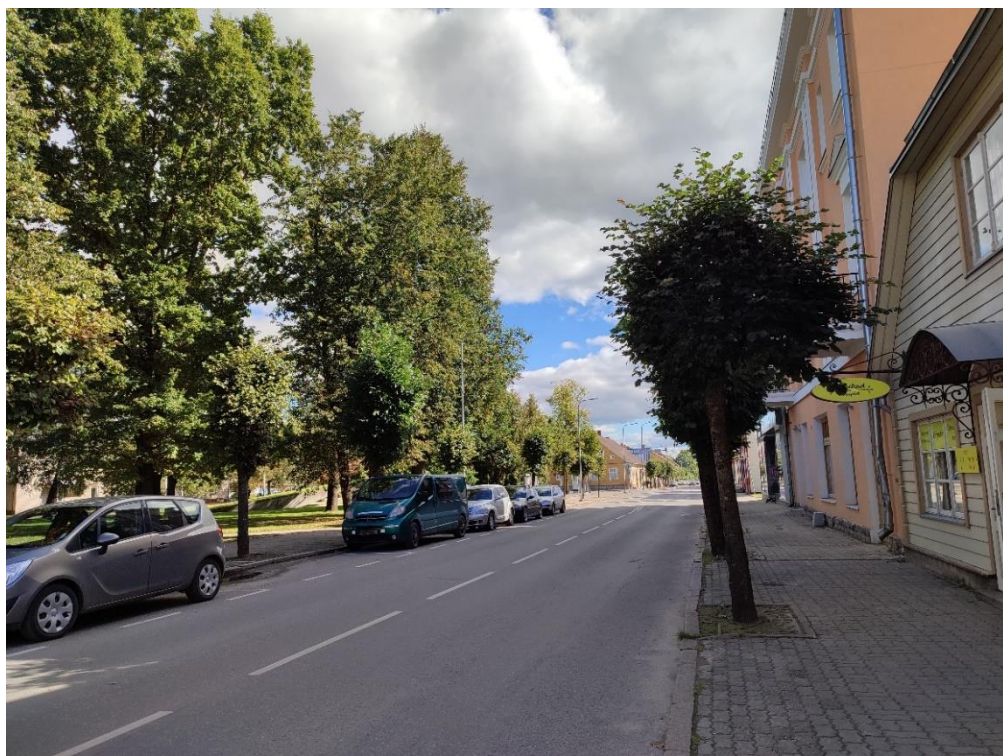
*Pilt 3. Vaade Jüri tänaval Vabaduse tänava ristmiku suunas. Tänavaga, kus tänavahaljastuses on puuderivi - põetavad pärnapuud sümmeetriliselt kahel pool tänavat (pildil vasakul on Kesklinna park sõjas hävinud elamukvartali asemel).*

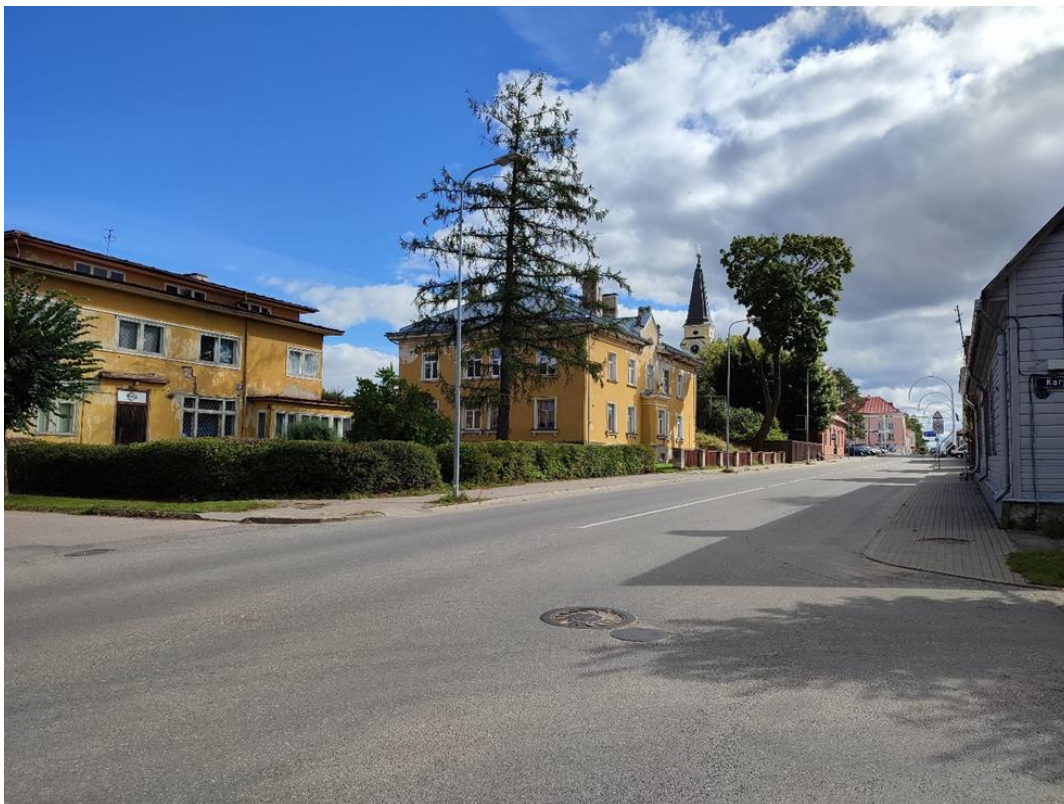
*Pilt 4. Vaade Jüri ja Karja tänava ristmikult Võru Katariina kiriku suunas. Tänavaga, kus tänavahaljastus puudub, esile tulevad tänaväärsete kruntide hekid ja kõrgemad puud ühel pool tänavat, vastas on hooned.*

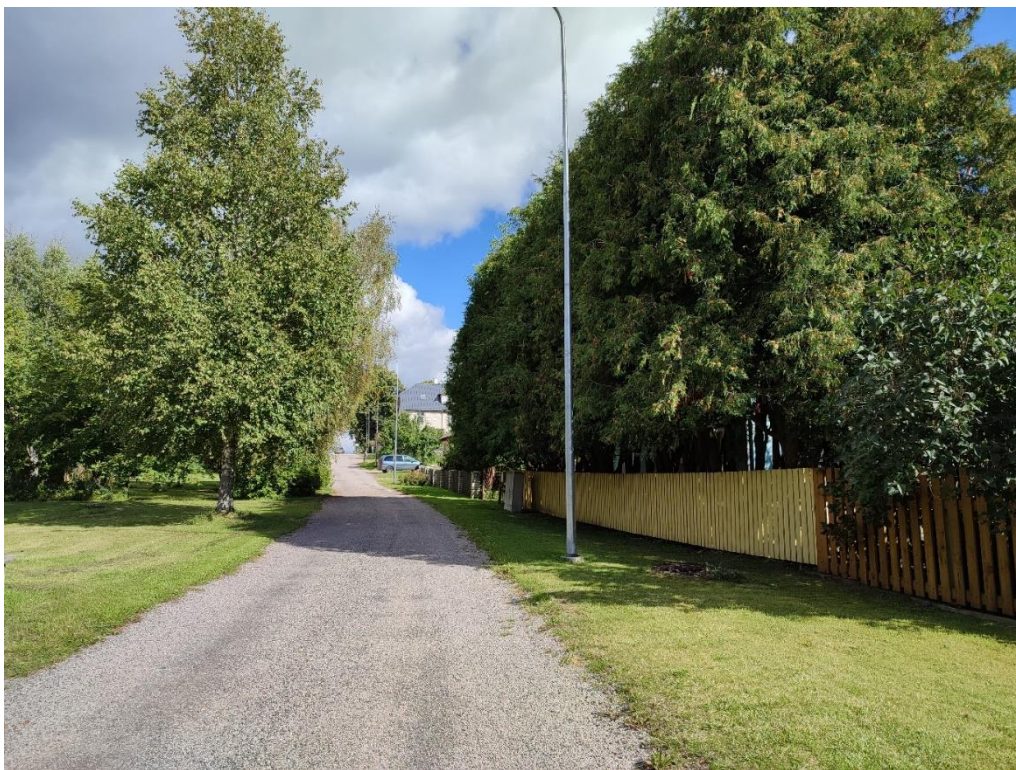
*Pilt 1. Vaade piki Roosi tänavat Tamula järve juurest alt üles. Esile tulevad kruntide haljastus, piireaiad ja niidetud rohualad. Tänavahaljastus puudub.*

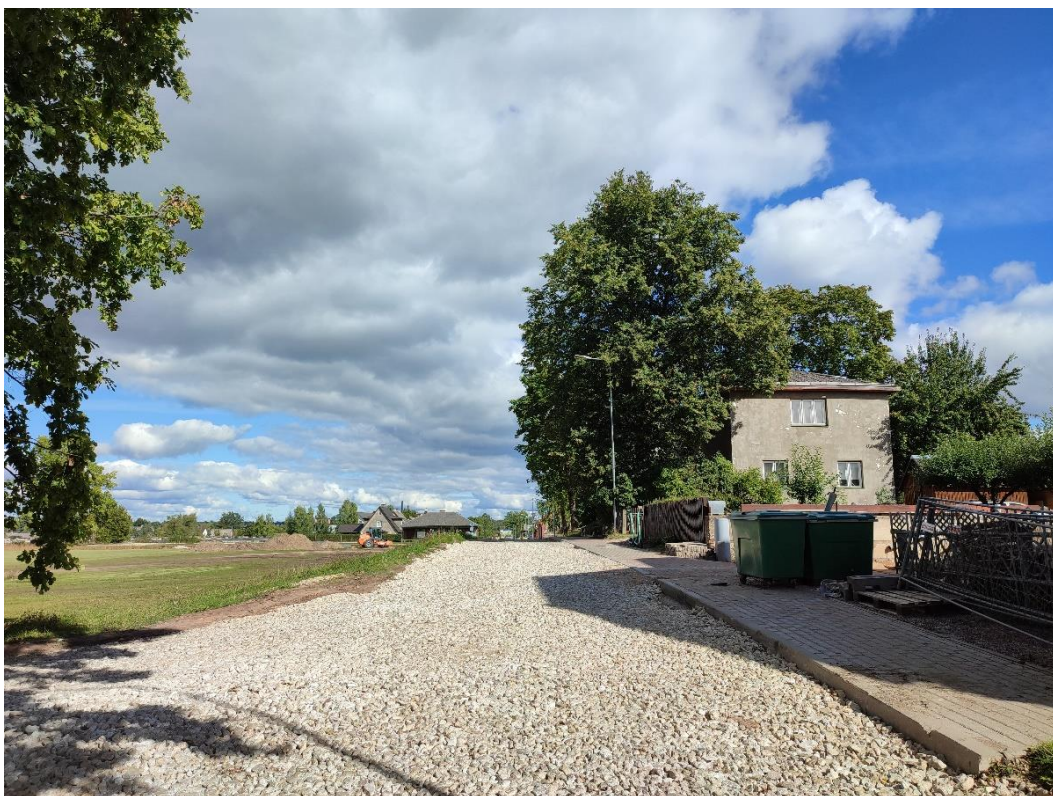
*Pilt 4. Roosi tänava remonttööd 2022. aastal. Tänavahaljastus puudu (pildil vasakule jääb staadion).*

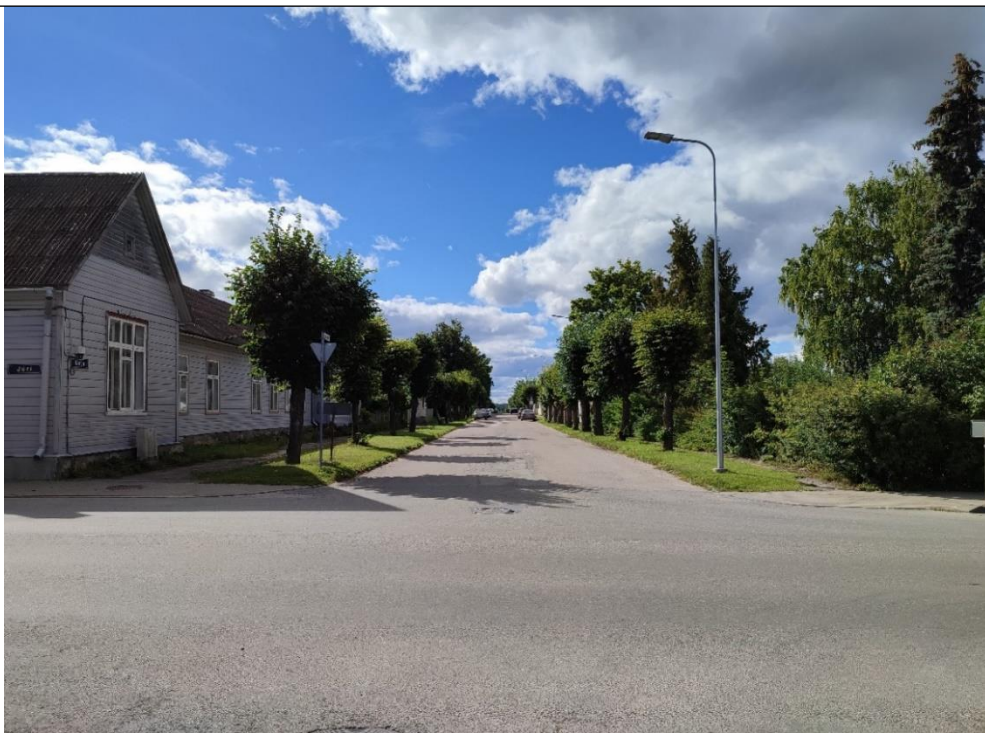
Pilt 1. Vaade piki Karja tänavat Jüri ristmikult Tamula järve suunas. Puuderivid kahel pool tänavat. Tänavahaljastust täiendavad kruntide haljastused, nt hekid. Rohelist annavad haljasribad. Tänavapuud varjutavad majade esikülgi.

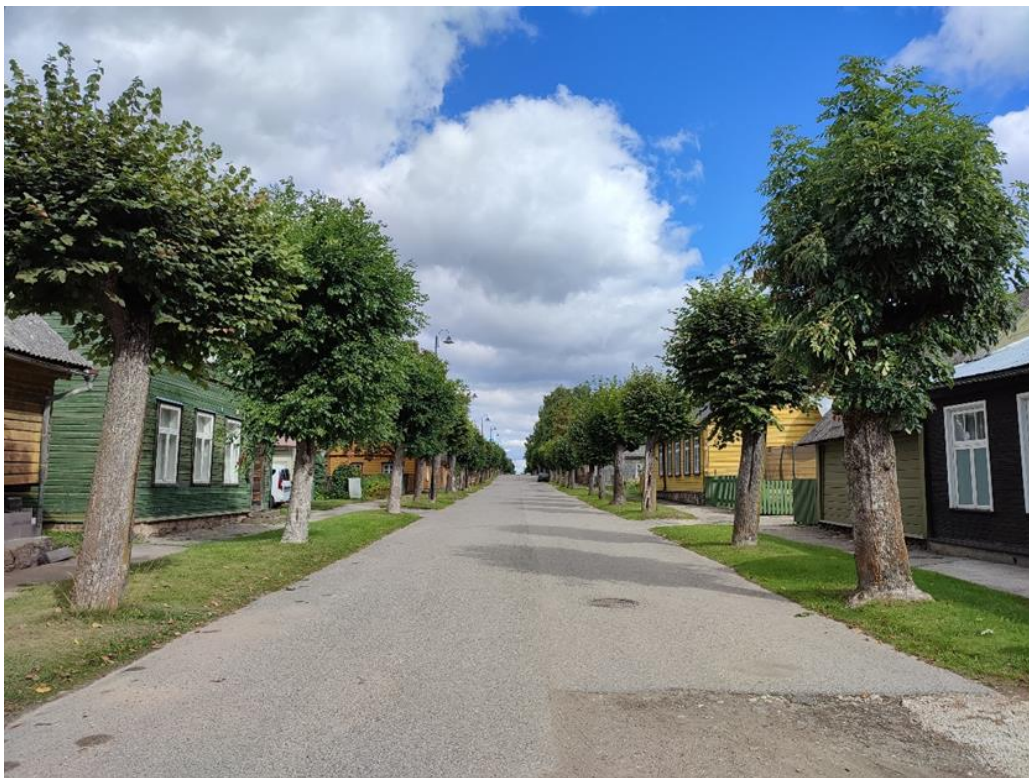
*Pilt 2. Vaade piki Karja tänavat. Erinevate võrakujudega puud haljasribal. Puudel on tüvekahjustused ja tervislik seisukord ei ole kõige parem. Tänavapuud varjutavad majade esikülgi.*

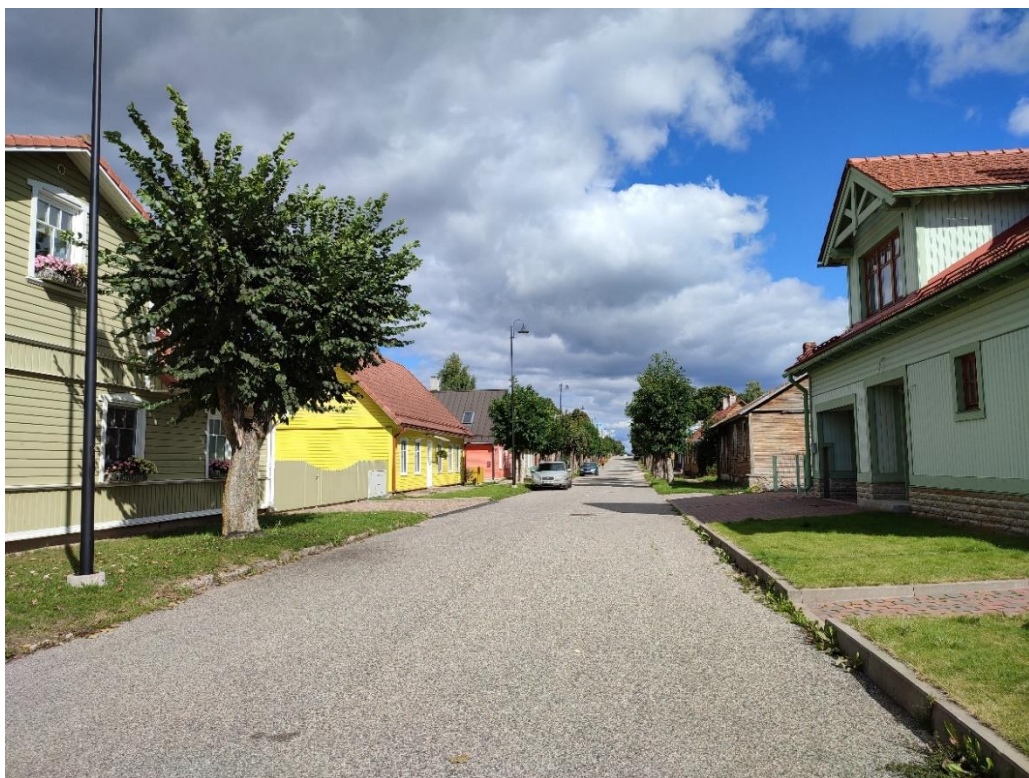
*Pilt 3. Vaade piki Karja tänavat Tamula järve juurest. Puud on alles jäänud väga üksikult kuni Kreutzwaldi tänava ristmikuni.*

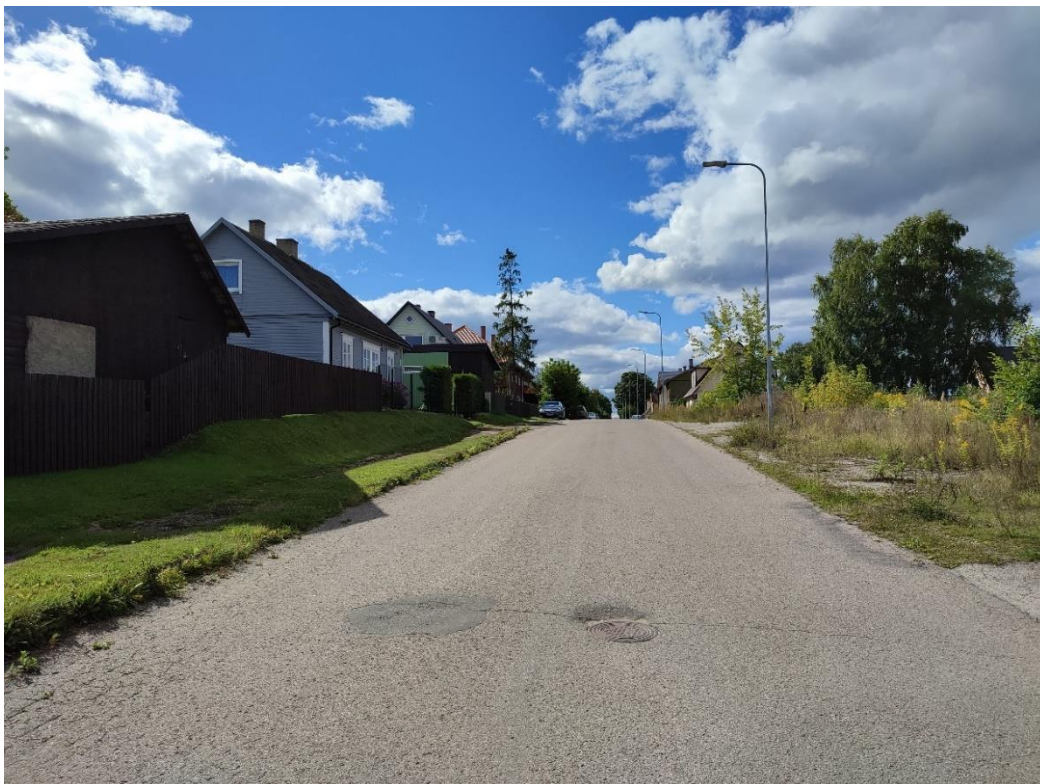
*Pilt 4. Vaade piki Karja tänavat Väike tänava ristmikult, puudub tänavahaljastus ja krundid on piiratud madalate piirdeaedadega. Väljaspool aedu on laiemad haljasribad. Tänavapind on madalamal (väike nõlvus) võrreldes kruntidega.*

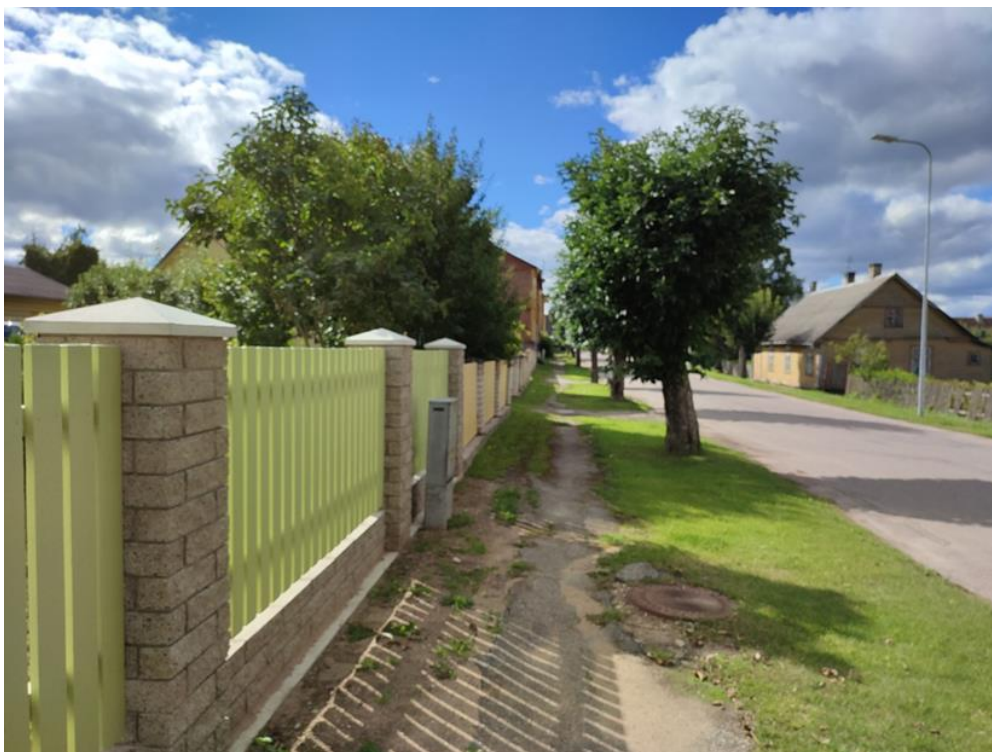
*Pilt 6. Katkendlikud puuderivid, domineerimas on eriilmelised piirdeaiad. Kõnnitee kate on amortiseerunud. Tänavale on iseloomulikud mururibad kahel pool sõidetavat tänavat. Vaade piki Karja tänavat, kus tulevad esile kruntide piirdeaiad ja tänavahaljastust on vähem.*

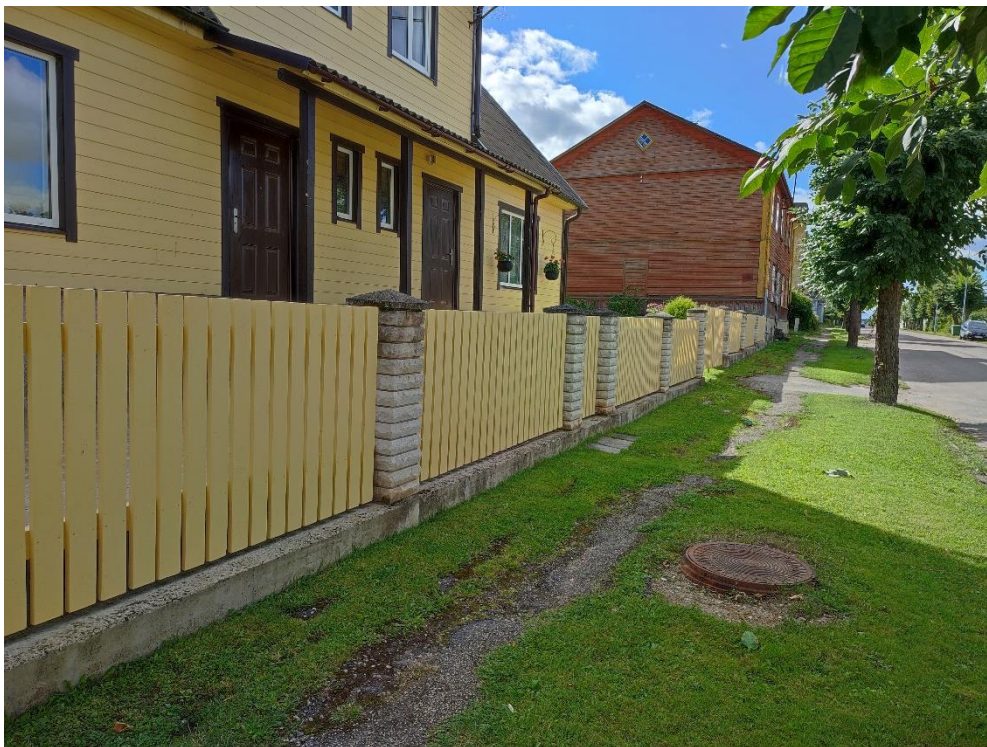
*Pilt 7. Kõnnitee on tänavapinnast kõrgemal, allée on tühimikega ning esile tulevad piirdeaiad.*

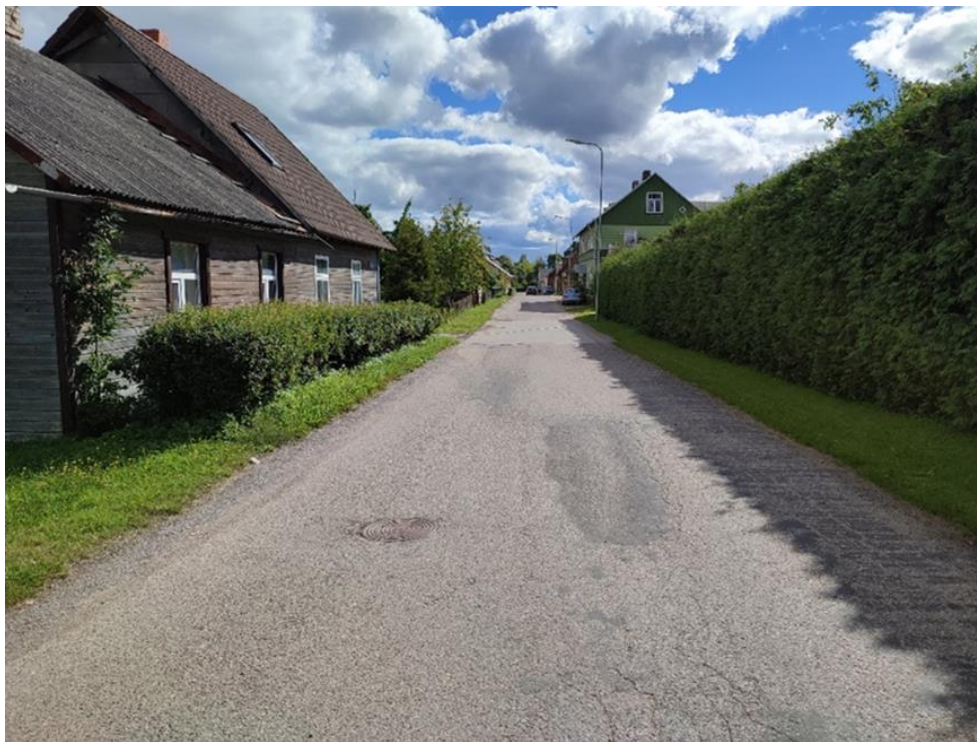
*Pilt 1. Vaade piki Väike tänavat Tartu tänava suunas. Tänaval puuduvad kõnniteed, domineerimas on kruntide haljastus ja looduslähedane miljöö.*

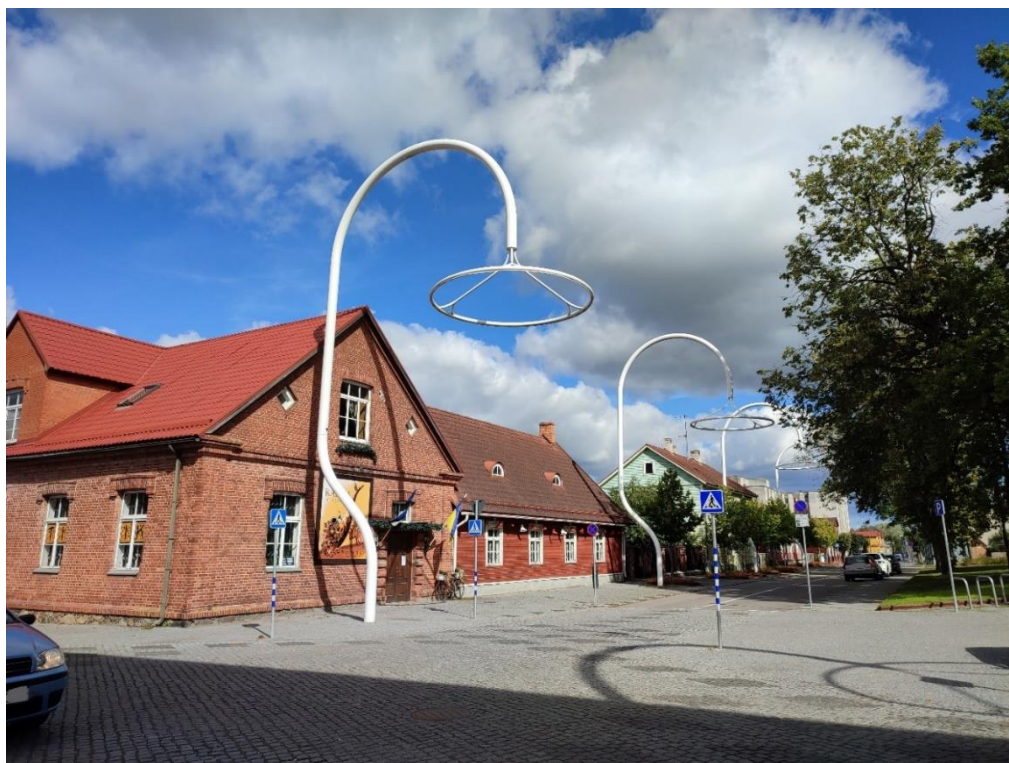
Pilt 1. Vaade L. Koidula tänav suunas Jüri tänav ristmikult. Katariina kiriku haljasalal on kõrged puud, vastasküljel on puuderivi põetud puudega.

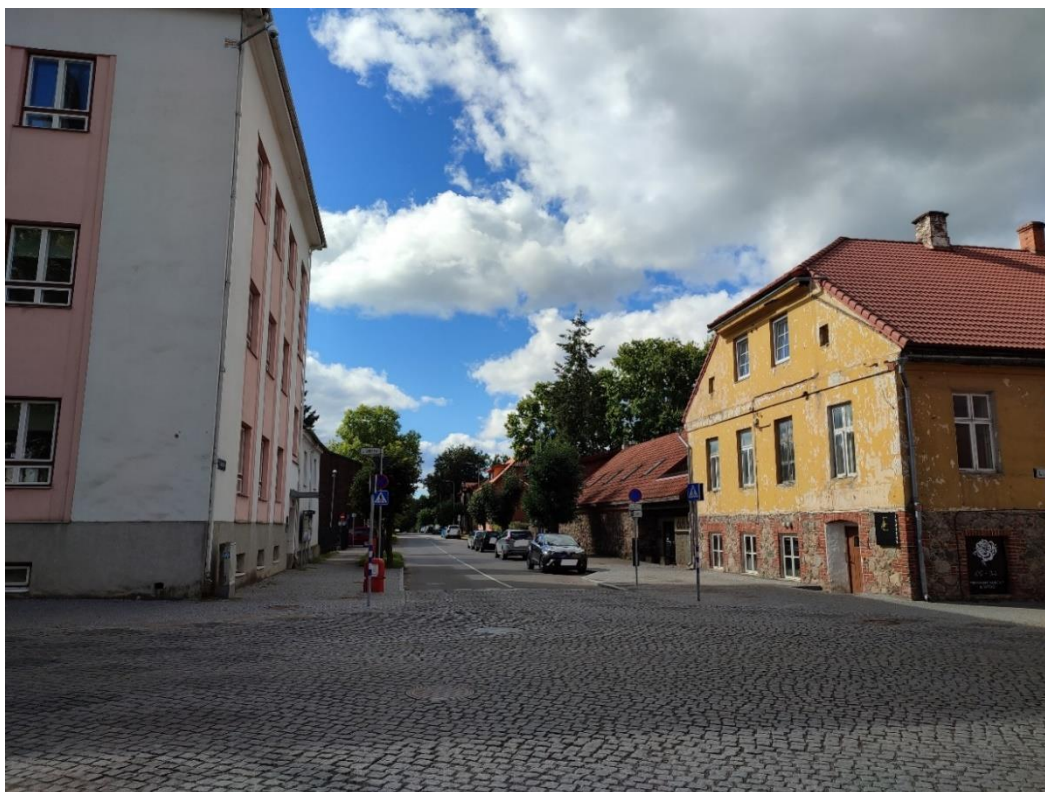
*Pilt 2. Vaade piki L. Koidula tänavat Jüri tänava ristmikult Tamula järve suunas. Tänavahaljastus väga ebaühtlane, katkendlikud puuderivid, kidurad puud.*

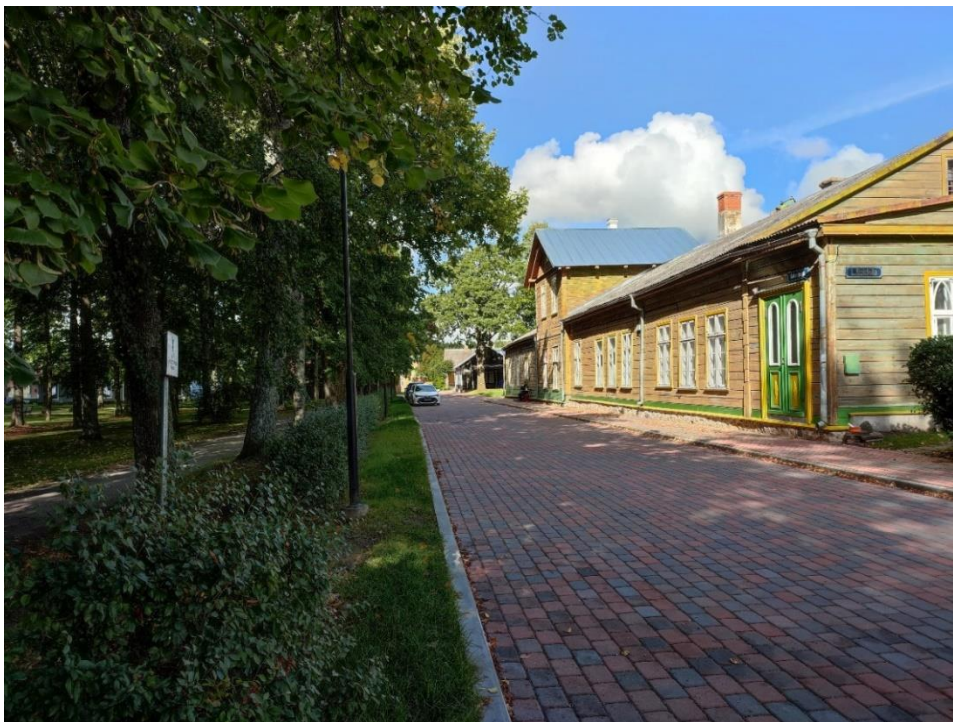
*Pilt 1. Vaade piki Kalevipoja tänavat Karja tänava suunas. Kõrghaljastus puudub, rohelist annab Kreutzwaldi pargi puistu. Tänav ääres on madal põetav hekk, mis eraldab pargi tänavaruumist.*

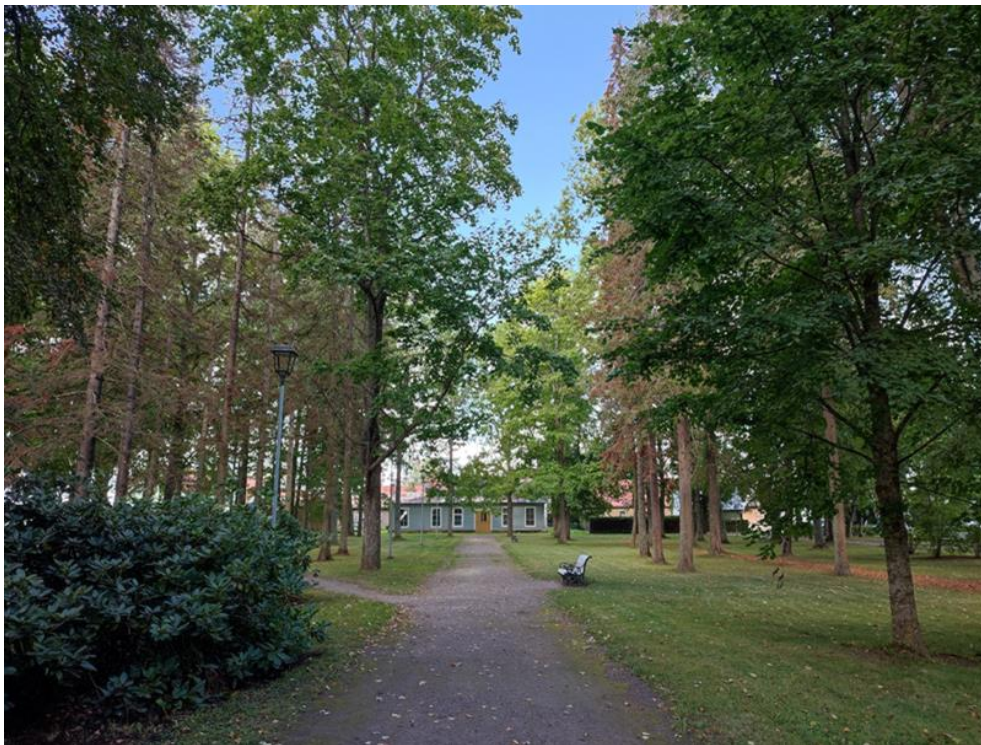
*Pilt 1. Vaade piki peamist pargiteed. Pargi puistu on ühtlane. Puudub ruumiline struktuur – avatud, poolavatud ja suletud alad.*

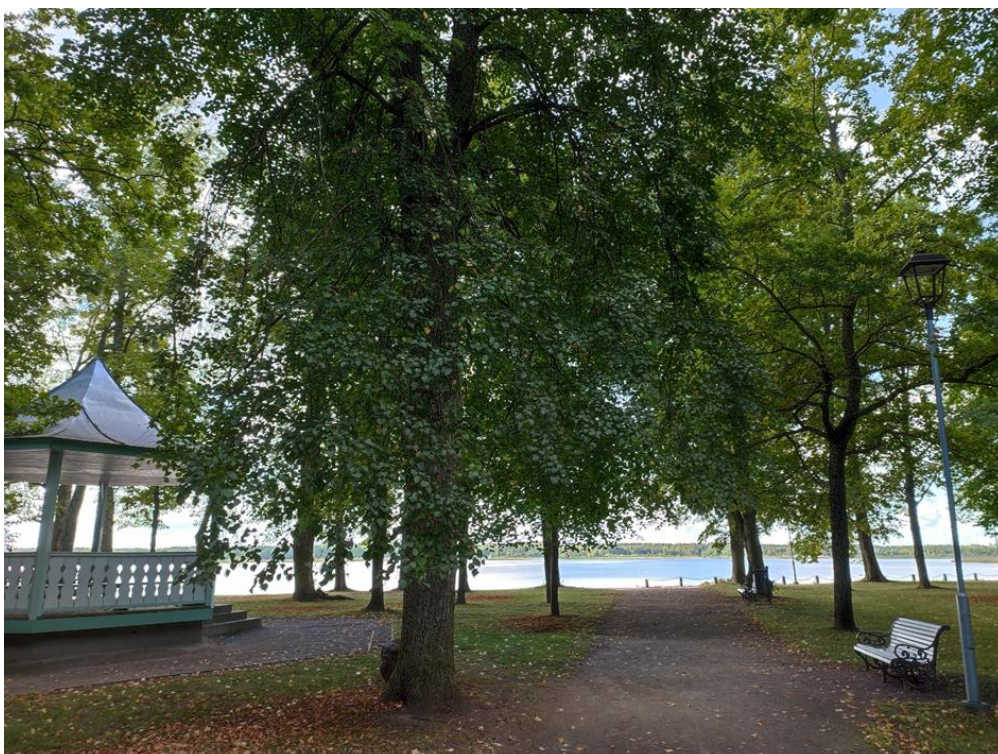
*Pilt 2. Taastatud lehtla on algupärase kohas ja vaade piki pargiteed Tamula järve veepinnale. Vaatesihi alguspunkt on juba Katariina tänaval. Pärnapuud loovad palju varjualasid, kus rohukamar on nõrk.*

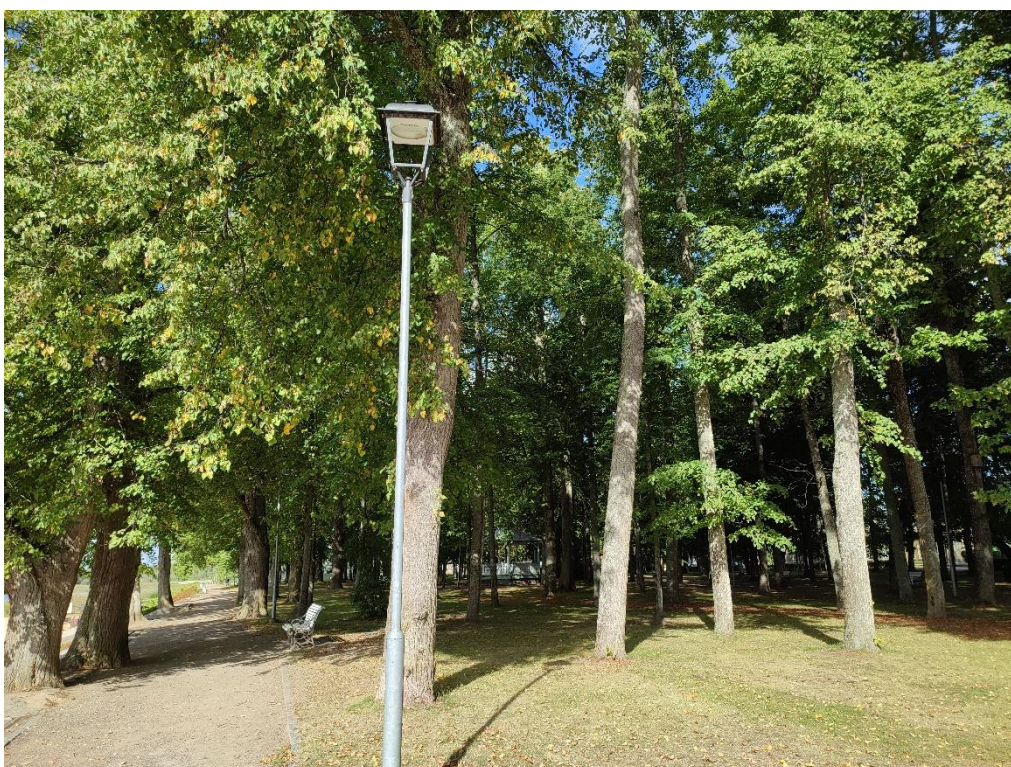
*Pilt 4. Park on enamuses varjuala ning puuduvad märgid kunstireeglitele toetuvast puude ja põõsaste paigutusest. Pärnapuud loovad ulatuslikke varjualasid.*

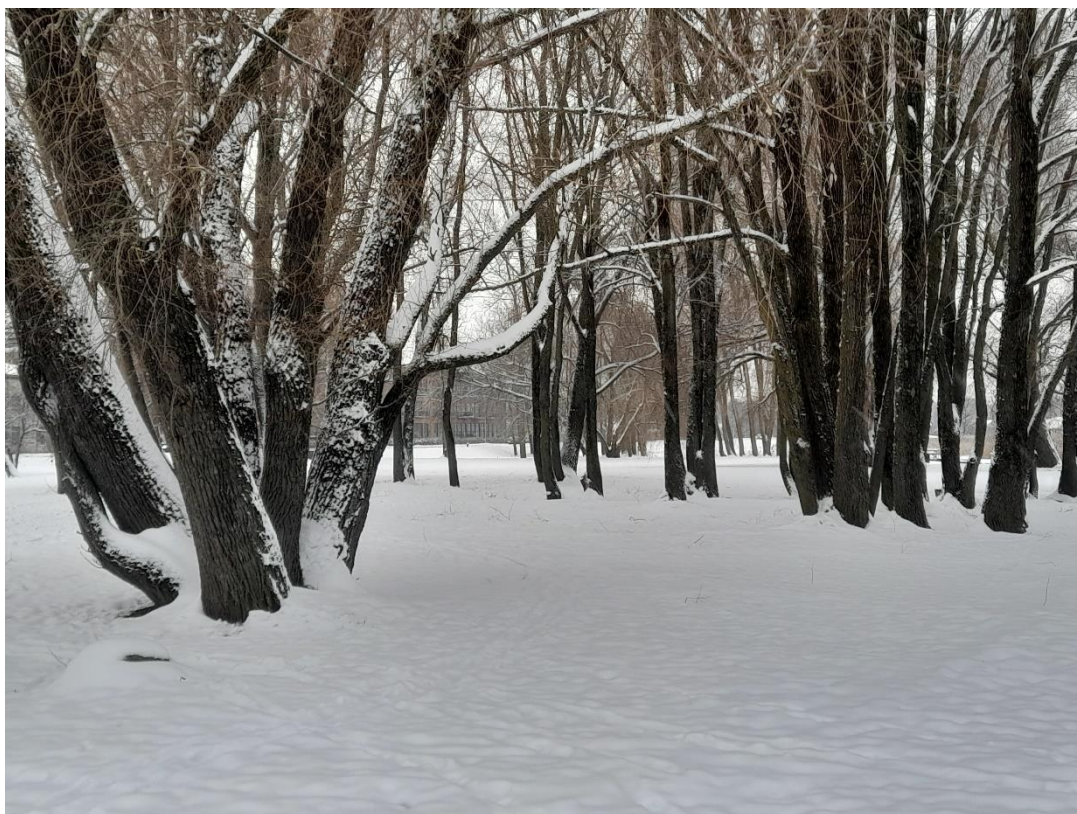
*Pilt 2. Vanimad pargipuud, tõenäoliselt 1930. aastatel istutatud pajud, pildistuse aeg 30.11.2022. Autor Anu Lepp.*
